### **Photo Bericht Angola Umbau Mega Bore Ölfeldrehmaschine WU232**

Erstellt hpw 30.07.2014 /nb 1.8.2016/4.12.2018

#### **Steuerung Austausch Fanuc 18i auf Sinumerik 802DSL**

Ein Loch in der Verschalung der Mega Bore CNC Maschine hat einen Wasserschaden an der Steuerung Fanuc 18i verursacht. Es war so kompliziert aufgrund der Ersatzteil-Gewährleistung und der Unterstützung des Steuerungsherstellers, dass wir entschieden, die CNC Steuerung inkl. allen Motoren, gegen eine neue CNC Steuerung Sinumerik 802 D zu ersetzen. Wir hatten keine Ersatzteile der Fanuc an Lager und die Steuerung auch nach dem dritten Mal bei Fanuc zur Reparatur, immer noch nicht lief. Die jeweiligen Reparaturkosten mit Bildschirm Ersatz und CPU führten nicht zum Ziel. Der Stillstand dauerte fast 3 Monate. Nach dem Umbauentscheid lief die Maschine in 2 Wochen. Die Elektropläne alles in asiatischer Schrift bis hin zu dem PLC Programm Text. Es ging trotzdem gut dank der Erfahrung der vielen CNC Maschinen, die schon im Einsatz aus Europa sind.

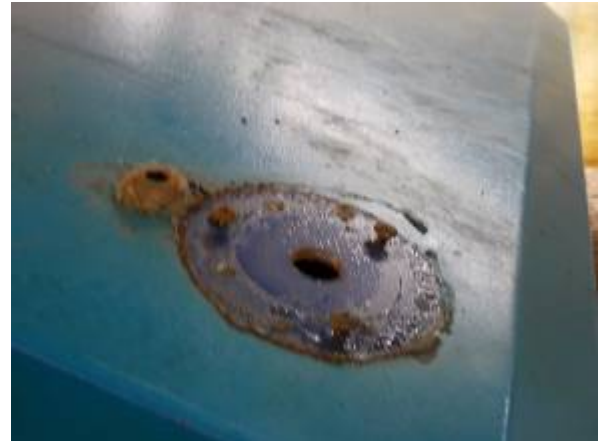
Bild 1: Hier war eine Lampe. Oben, wo die Schraube ist, war ein Loch, über welches beim undichten Dach durch einen Sturm, die CNC Steuerung Fanuc 18 i zerstört wurde. WU\_232\_10

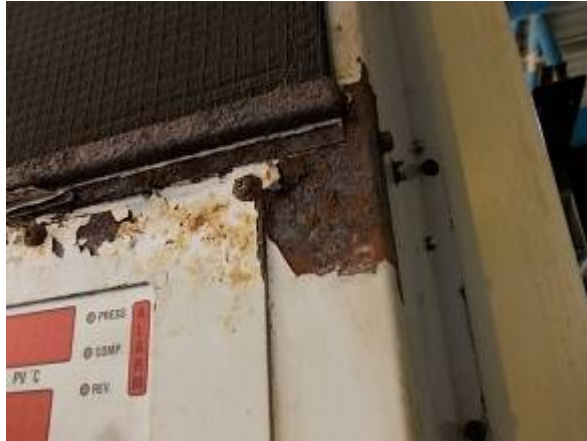
Bild 2: Bedingt durch das Klima in Angola sehen die billig gebauten Geräte in 2 Jahren so aus. Gut zu erkennen, aus welchen Ländern bessere und aus welchen Ländern, schlechtere Qualität kommt. WU\_232\_20

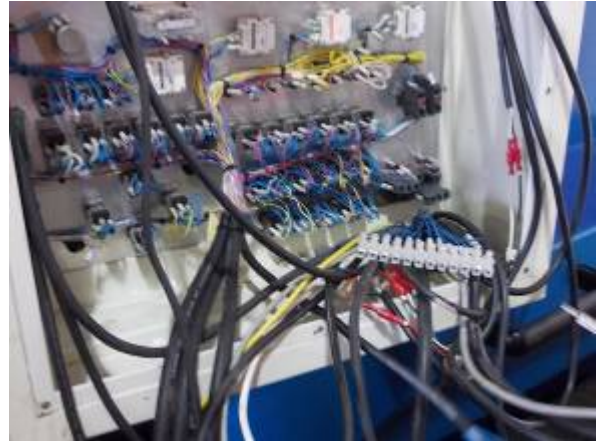
Bild 4: Hier die Innenansicht vom alten Panel. Auffallend ist, dass mit einem 50-poligen Kabel die CNC verbunden wird. Wir ersetzen dies mit einem 2-poligem Profibus Kabel. WU\_232\_40

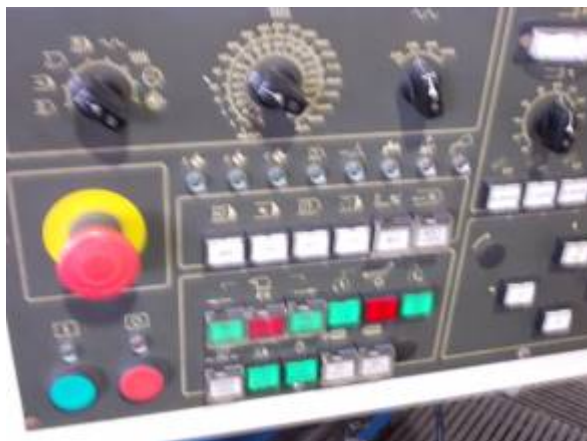
Bild 3: Das alte Panel von Fanuc, welches wir ersetzen. WU\_232\_30

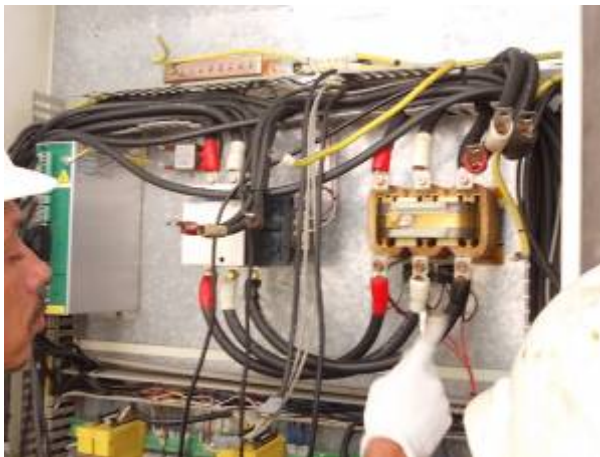
Bild 7: Dicke Kabel sind hier im Einsatz. Das dickste ist 80 mm<sup>2</sup>. Da Japan, wie die USA, mit tieferer Spannung arbeitet, sind alle Kabel Querschnitte mehr als doppelt so dick wie bei uns. WU\_232\_70

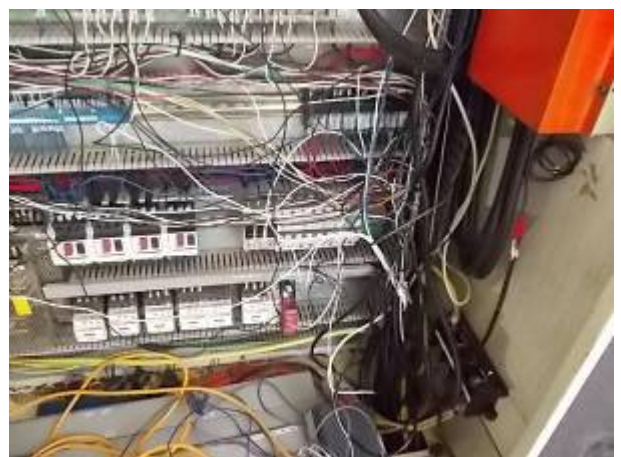
Bild 9: Gemischte Kabelvernetzung. Auffallend ist, der Maschinenhersteller hat für die 220 Volt den 0 Leiter und die Speisung mit diversen Farben verdrahtet. Kabel, die zu kurz waren, wurden im Elektroschrank mit Kabeln mit verschiedenen Kabel Farben verlängert. Erkennbar, die Qualitätssicherung für Maschinen nach Afrika ist nicht sehr gut. WU\_232\_90

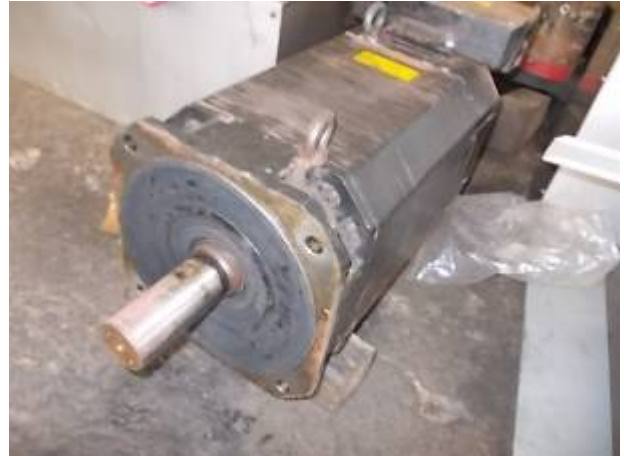
Bild 12: Der Fanuc Hauptspindelmotor sieht hier in Angola nach kurzer Einsatzzeit sehr mitgenommen aus. Das Klima ist hier sehr angriffig, es verfrisst fast alle Produkte. WU\_232\_120

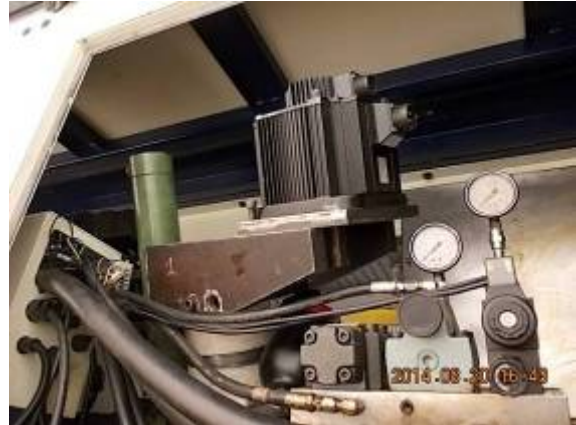
Bild 16: X Motor Anbau. Eine sehr komplizierte Konstruktion, weil wir wenig Platz haben. WU\_232\_370

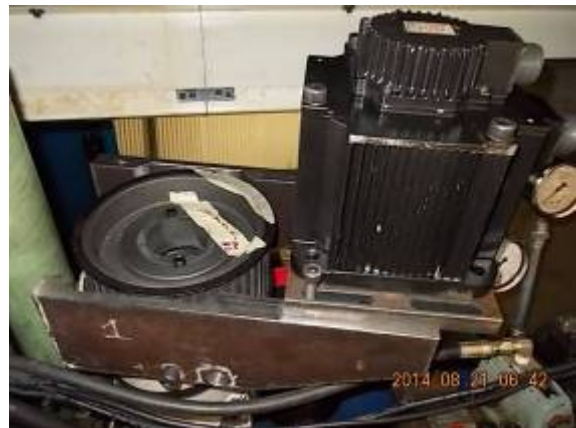
Bild 17: Der X Motor 1/3 untersetzt mit 3 KW. Der alte Motor hatte 7 kW und war 1:1. Jedoch nur 10 M Eilgang mit einer 10-er Kugelrollspindel. WU\_232\_380

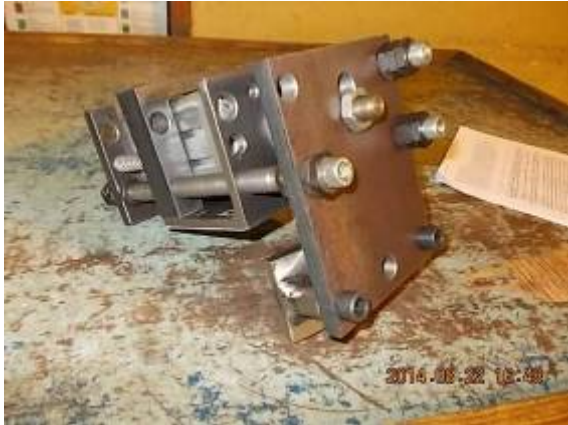
Bild 18: Das ist die Bremskonstruktion. Diese war ursprünglich im Motor. Wir haben jetzt an allen CNC Maschinen denselben Motor, darum wollten wir keinen Motor mit Bremse bestellen. WU\_232\_390

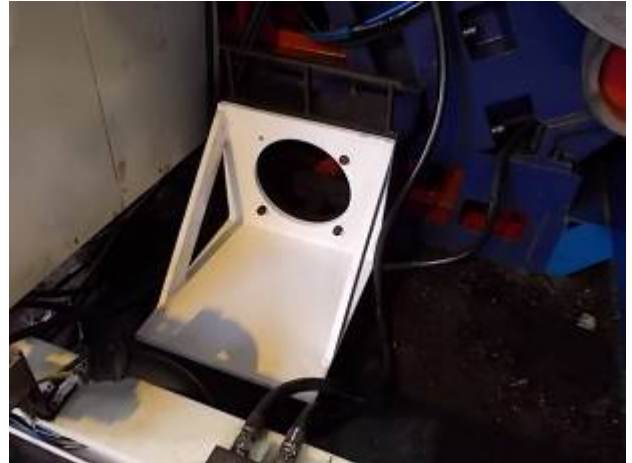
Bild 20: Der neue Motor ist ein Fussmotor. Wir mussten ein Stehloch machen. Aufgrund der Ersatzteilhaltung verwenden wir an allen Maschinen denselben Motortyp. Der ist bei einigen überdimensioniert, doch es gibt dadurch praktisch nie ein Maschinenstillstand aufgrund fehlender Ersatzteile. WU\_232\_140

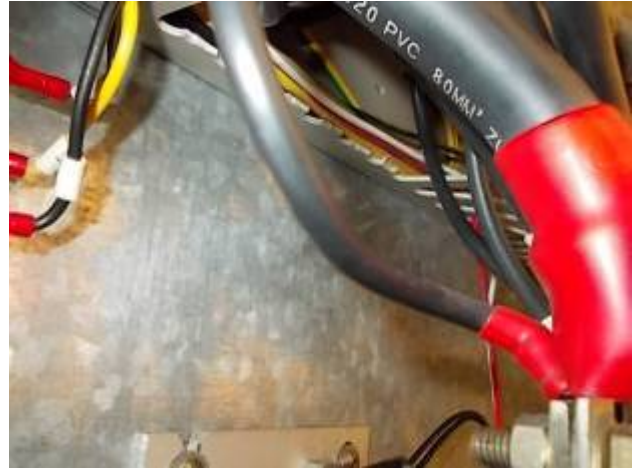
Bild 28: Vorne 80 mm<sup>2</sup>; hinten 10 mm<sup>2</sup>. Unsicher schliessen wir den 10 mm<sup>2</sup> direkt an einer Sicherung an. WU\_232\_220

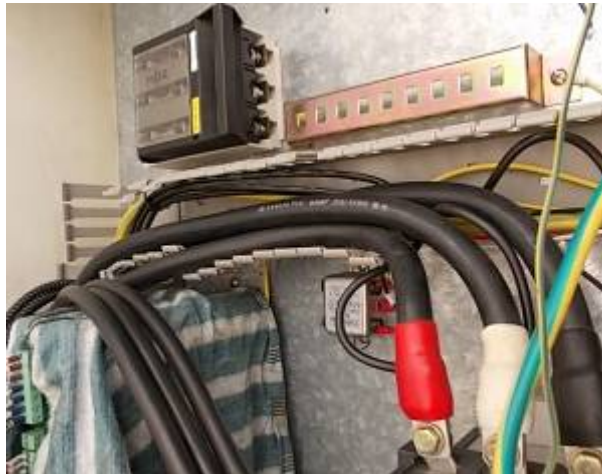
Bild 27: Das Absicherungssystem wird verbessert. Keine Drähte ohne Absicherung. WU\_232\_210

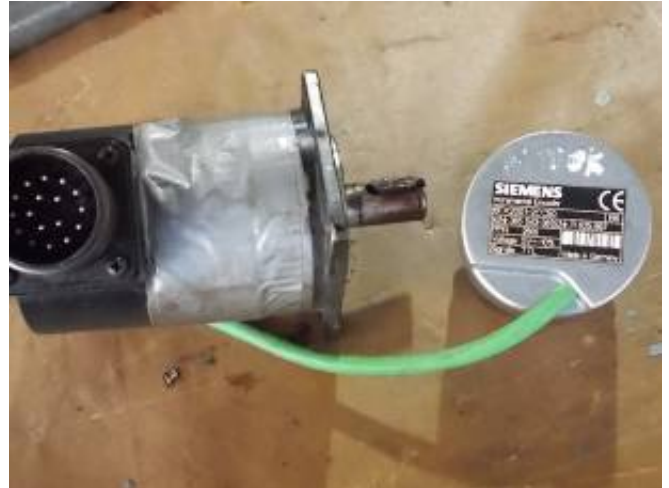
Bild 32: Der alte Fanuc Geber kommt weg. Ein neuer wird montiert. WU\_232\_260

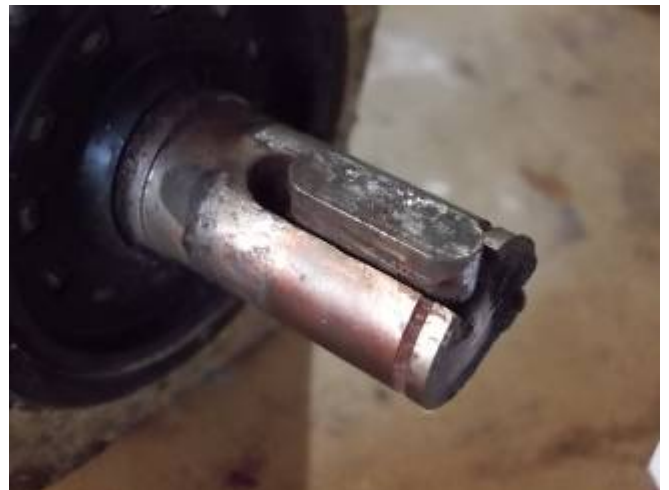
Bild 33: Der Fanuc Spindel Geber hat viel Passrost, weil dieser ohne Achsfluchtfehler Kupplung montiert wurde. Die Welle und das Pully sahen nicht gut aus. Wir haben den Geber mit einen Fluchtfehler Ausgleich eingebaut.  
WU\_232\_270

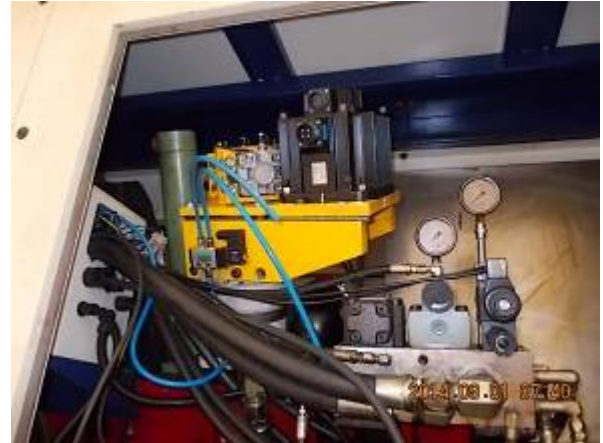
Bild 40: Die ganze Motorkonstruktion 1:3 untersetzt. Ein Riemen, H300, 70 mm breit, damit auch sicher kein Riemenbruch erfolgt.

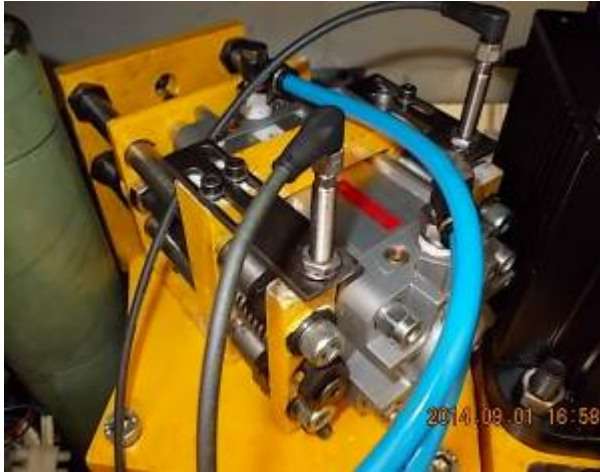
Bild 42: Robuste, eigenentwickelte Bremskonstruktion. Mit Schalter gebremst und ungebremst. So eingestellt, dass auch ein Druck unter 3 Bar erkannt wird.

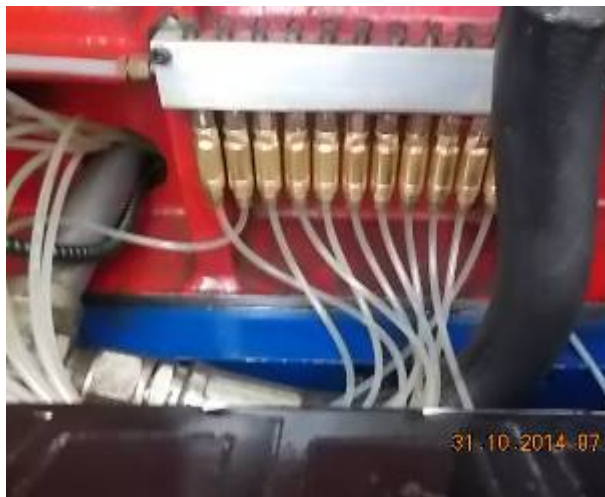
Bild 47: Neue Dossiereinheit für kontrolliertes Schmieren. Die CNC Drehmaschine Mega Bore hat einfach Oel gepumpt, ohne Mengenkontrolle. Die X-Achse bekam zuviel Oel, die Z Achse viel zu wenig. Darum ist jetzt die 2. Kugelrollspindel auch schon wieder defekt. Sie tönt wie ein Traktoren Getriebe.

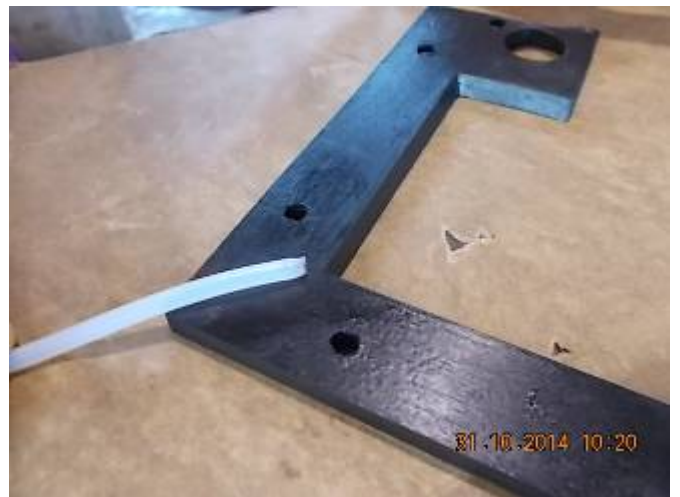
Bild 49: Zusätzliche Schmierstellen für die Z-Achse. Normal macht ein guter Maschinenbauer bei Kurzhub Maschinen mehr Schmierstellen in der Verfahrachse. Mega Bore machte nur eine in der Z Achse. Wenn nun immer Gewinde geschnitten wird mit einem Verfahhub von weniger als 200 mm, wird der lange Schlitten mit nur einer Schmierstelle, ungenügend geschmiert. Wir machten jetzt 3 Schmierstellen pro Führungsbahn. Ideal wären für den langen Schlitten 5 Schmierstellen. Doch dann hätten wir den Schlitten demontieren müssen.

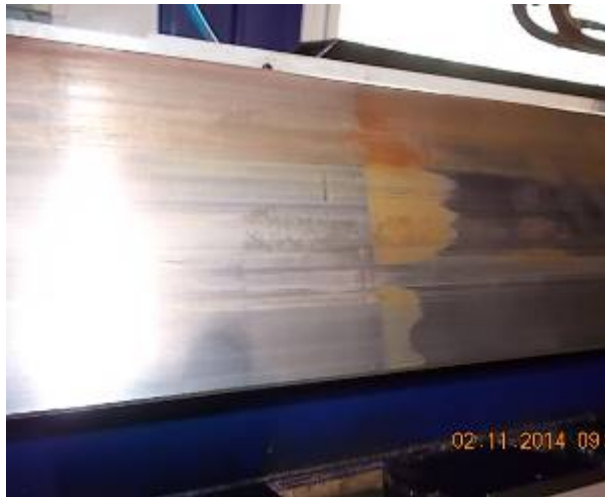
Bild 50: Die Maschine hat eine fehlerhafte Schmierung. Erst als Oel kam, kam der braune Gleitbelag Abrieb zum Vorschein.

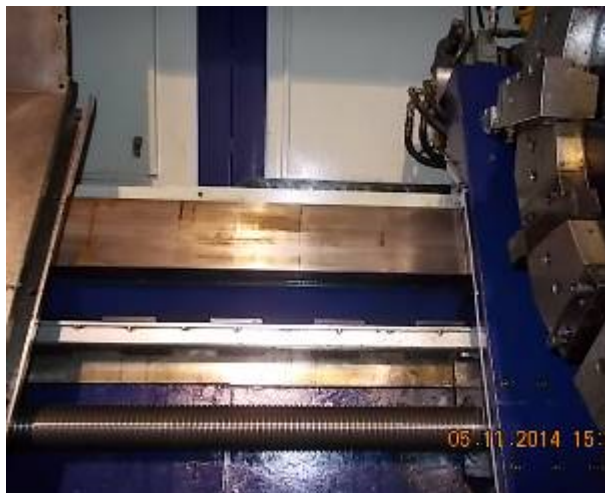
Bild 51: Je mehr Oel kam, je mehr Abrieb des Gleitbelags kam nach draussen, weil es lange trocken lief.

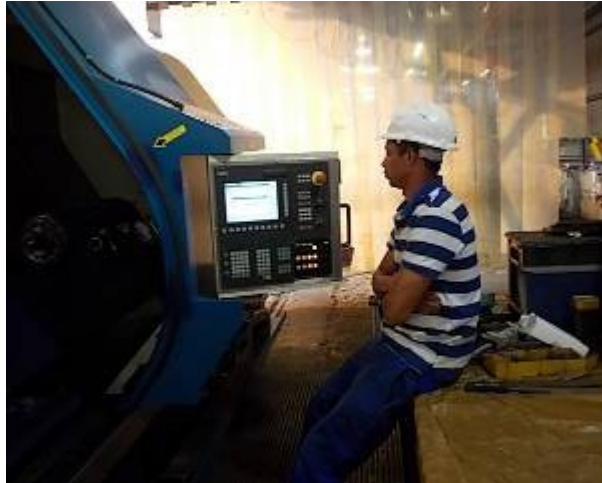
Bild 54: Und schon hat Carlo Aurujo die CNC eingeschaltet, PLC Programm rein gelassen und die Inbetriebnahme abgeschlossen. Wir haben alle 110 Volt Kabel vom Panel entfernt und nur 24 Volt DC. Das hat den Vorteil, dass die Personenschäden, wie auch bei Blitzeinschlag, die Schäden reduziert werden. An allen vorherigen Maschinen sind keine Steuerungen mehr durch Unwettereinflüsse ausgefallen. Auch keine Wärmeprobleme. WU\_232\_330
