Photo Bericht. Angola Trip1 - 4 2014 . Bericht Zusammenfassung

Erstellt hpw 21_12_2014

Umbau CNC Drehmaschine Mega Bore

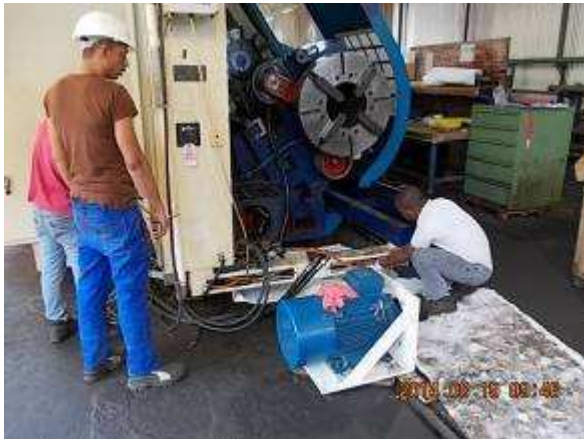
P1) Ein Loch in der Verschalung der Mega Bore CNC Maschine hat einen Wasserschaden verursacht. Das Dach war undicht. Die Steuerung Fanuc 18i wurde dadurch erheblich beschädigt. Es war so kompliziert, dass wir entschieden haben, die Steuerung gegen eine neue Sinumerik 802 D zu ersetzen. Eine zweimalige Reparatur durch Fanuc Schweiz blieb erfolglos.

Auf dem Photo: Noch einmal ein neues Kabel einziehen zum Panel

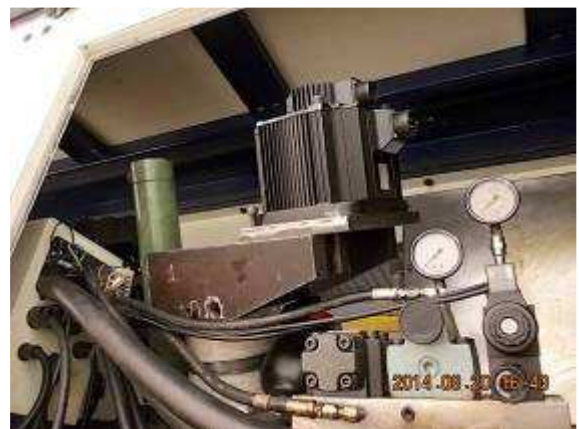
P4) Anbau vom X Motor. Eine sehr komplizierte Konstruktion, weil wir wenig Platz haben.

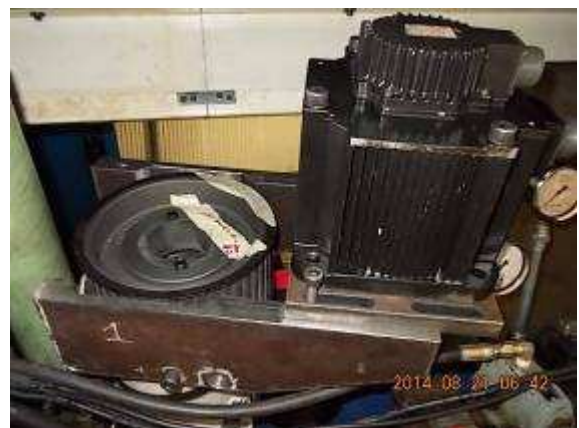
P5) Der X Motor 1/3 untersetzt mit 3 kW. Der alte Motor hatte 7 kW und war 1:1. Jedoch nur 10 M Eilgang mit einer 10-er Kugelrollspindel.

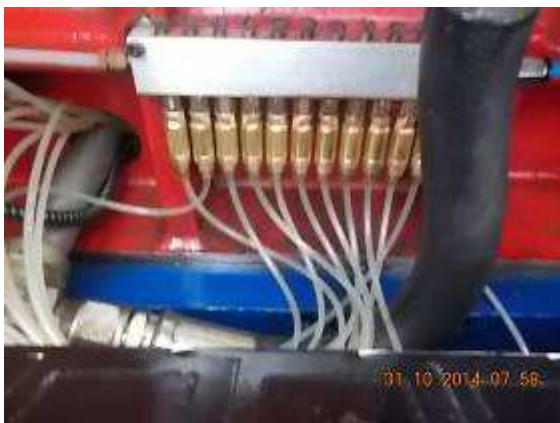
P13) Das alte, vorhandene Schmiersystem hat keine Druckkontrolle, dadurch konnte ein Schmierunterbruch nicht erkannt werden.

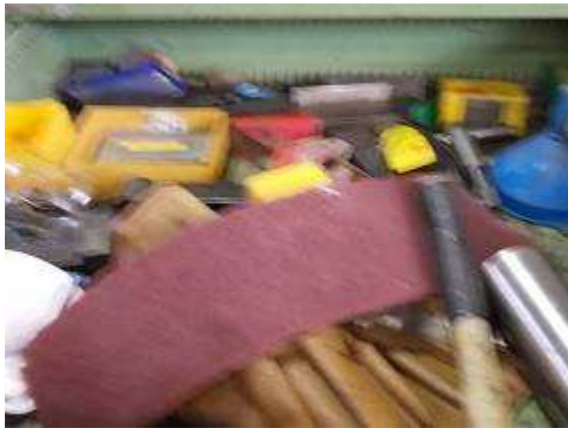
P17) Vorher: In den Schränken sieht es aus, als hätte eine Bombe eingeschlagen . Sorry für die schlechte Bildqualität, drückte zu früh ab.

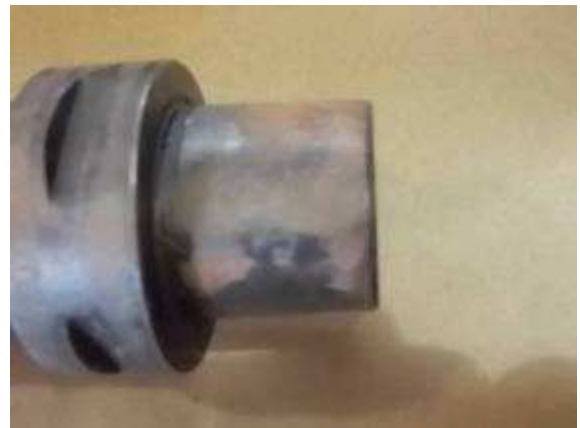
P23) Das ist eine Sandvik Capto 63 Werkzeugaufnahme. Die kostet ein paar Dollar. Liegt im freien und verrostet. Kein Rostschutz.

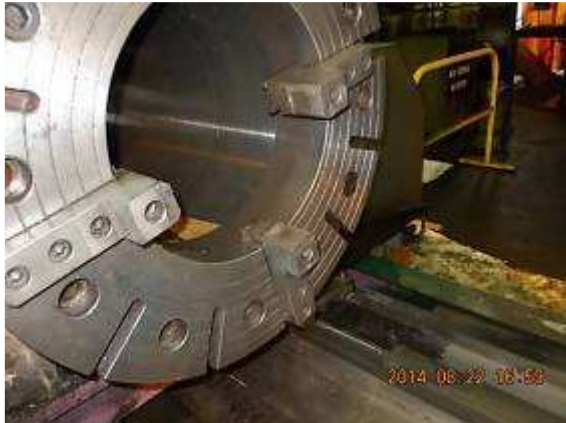
P24) Hier habe die Operateure bei der Wiap Gornati diese sehr guten Spannbacken, der 4 jahre alten Planscheibe so weit hinaus gespannt, dass bei den Backenspindeln die Gewindegänge ausgebrochen sind. Nur weil sie zu faul waren, die Oberbacke nach vorne zu schieben. Es wird deutlich, dass die bis ins 2009 gemachte Schulung, fehlt. Das Denken muss weiter gelernt werden.

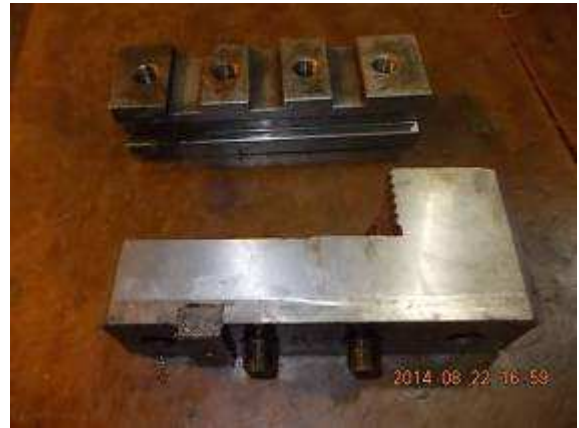
P26) Die Backe hat es abgekippt, weil sie zu weit draussen war.

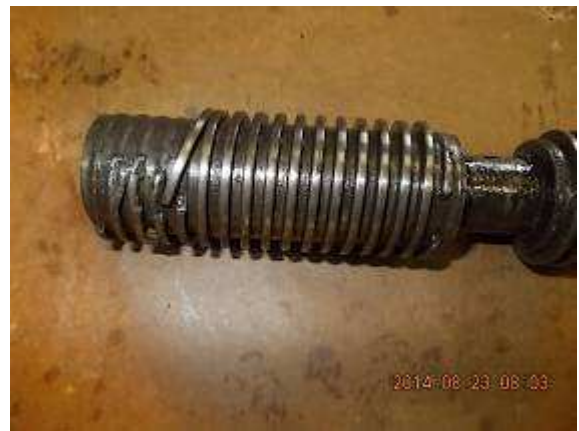
P27) An der Spindel das Gewinde abgedrückt.

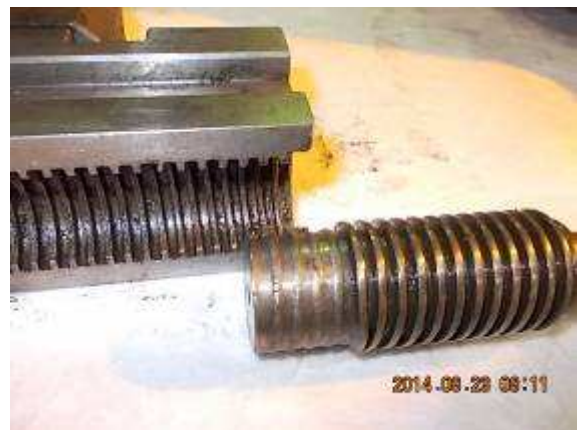
P28) Viel zu weit haben sie die Oberbacke herausgedreht.

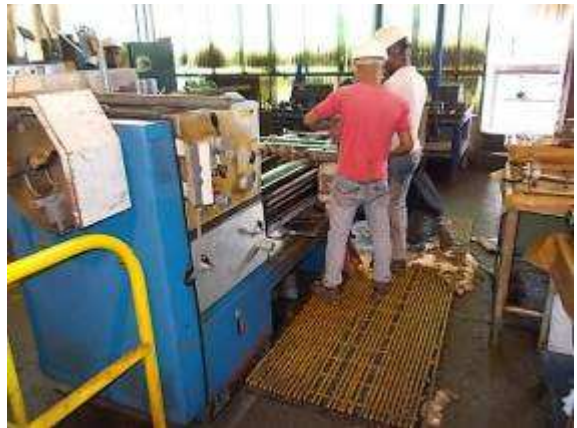
P32) Hier haben wir die Tur Drehmaschine auch zerlegen müssen. Das Gewindeschneiden ging nicht mehr.

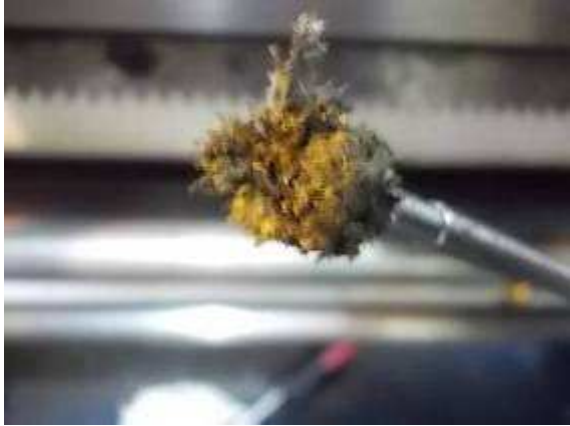
P34) Viele solche Magnete voll Späne waren in der Schlossmutter. Darum hängte sie nicht mehr richtig ein und hat auch die Gewinde verschnitten. Wir entschieden dann, die Spindel umzudrehen. Wir müssen sehen, ob die noch nachbestellt werden kann, weil die Polen Firmen einiges reorganisiert haben. Diese Maschine wurde 1990 gekauft, also direkt nach der Wende.

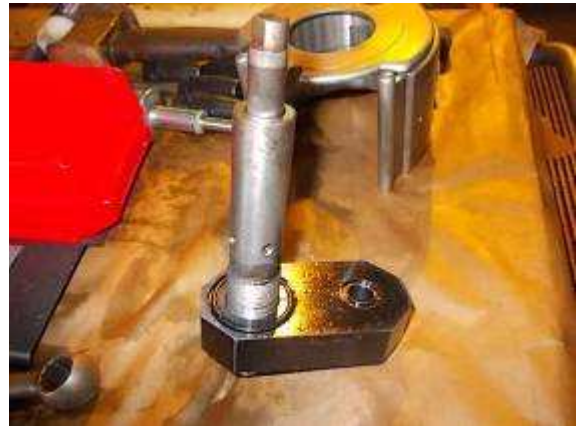
P37) Das ist die Schmierpumpe, welche nicht mehr schmierte. Mit einem Excenter wird diese angetrieben, wenn im Eilgang in der Z-Achse gefahren wird.

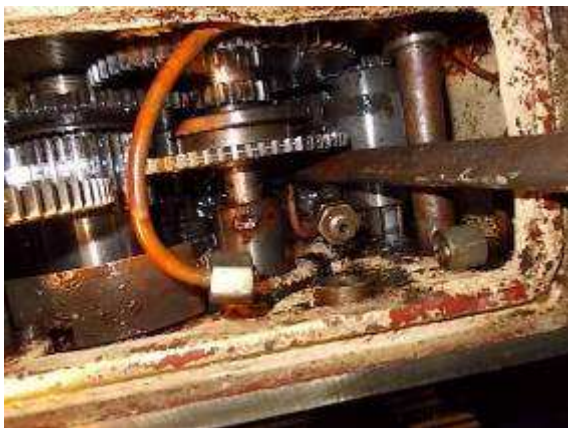
P40) Das Getriebe hatte viel Schlamm und Schmutz unten drin. Es ist unmöglich, dies ohne Demontage, je einmal reinigen zu können.

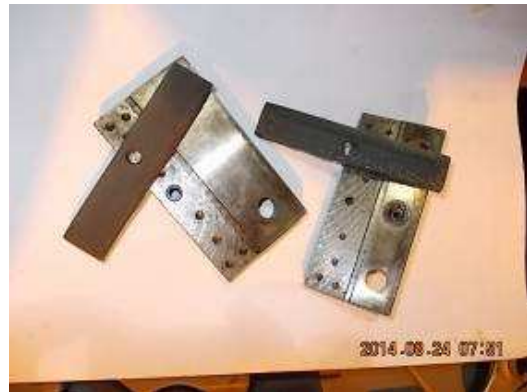
P44) Wieder, aufgrund der V Führung, wird der Untergriff, der noch nicht so alten Maschine TUR, so belastet, dass es die Gleitbeläge durch die Querkräfte und dann das intensive nach oben drücken, abgerissen hat. Wir mussten die Klebefläche neu aufrauen, damit es Hohlräume für den Klebstoff hat. Danach neu Kleben. Mit Messing Senkschrauben gegen das erneute Abreißen der Gleitbeläge geschützt.

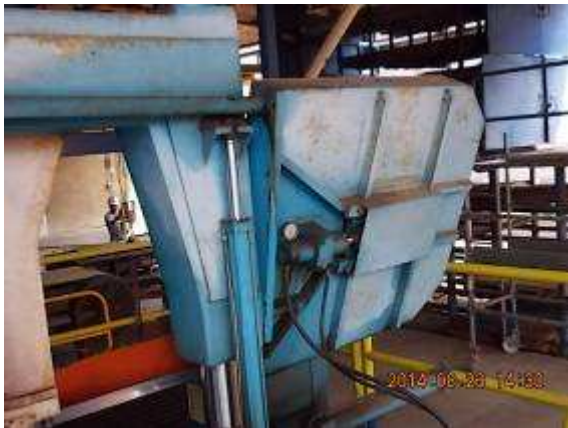
P46) Hier eine Knuth Bandsäge aus der Türkei. Sie steht circa 5 Jahre hier. Die Farbe ist wahrscheinlich eine neue, wasserlösliche Farbe. Sie fällt ab. Diese Maschine müssen wir bei Gelegenheit neu und gut malen.

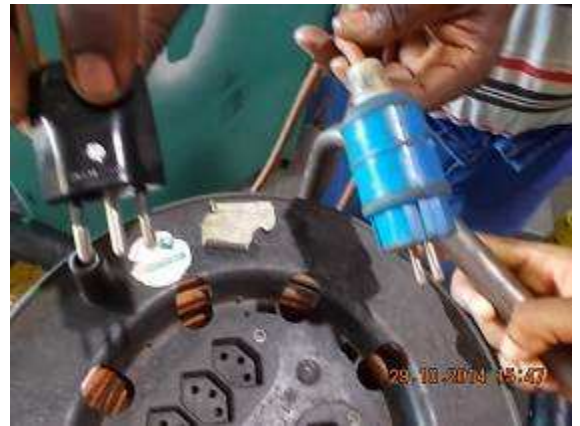
P48a) Viele Kabelrollen bei der Alcoa haben die Schweizer Stecker. Diese sind ausgelegt für 10 Amp. Jetzt werden bei vielen die Stecker abgeschnitten und neue montiert. Doch diese sind für 16 Amp. Nun verbrennen in der Regel die Buchsen in den Kabelrollen.

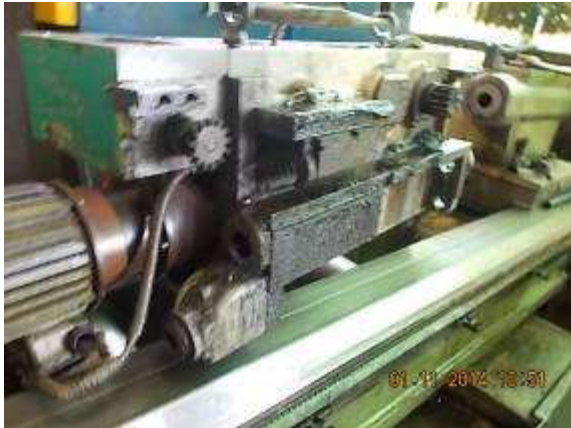
P49) An der Niles Drehmaschine hat es jetzt 3 mal einen Stift abgerissen. Einmal den Axiallagerbock abgedrückt und zerrissen.

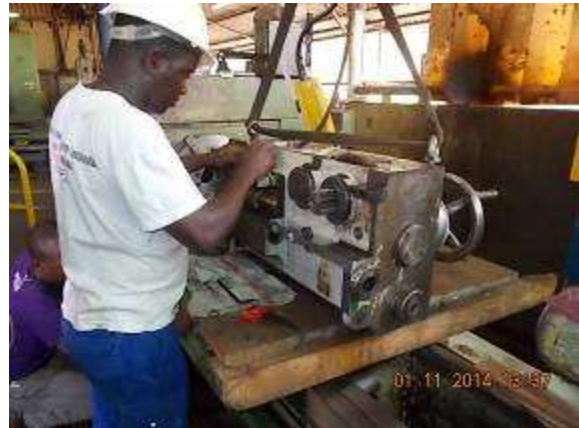
P52) Das Vorschubgetriebe vom Kreuzschlitten wurde zerlegt und die Klemmstelle ausfindig gemacht. Ein Teil der Mutter, die über die Trapezspindel ist, ist nicht aus dem Gewinde heraus gegangen und hat dann die Verstiftung weggerissen.

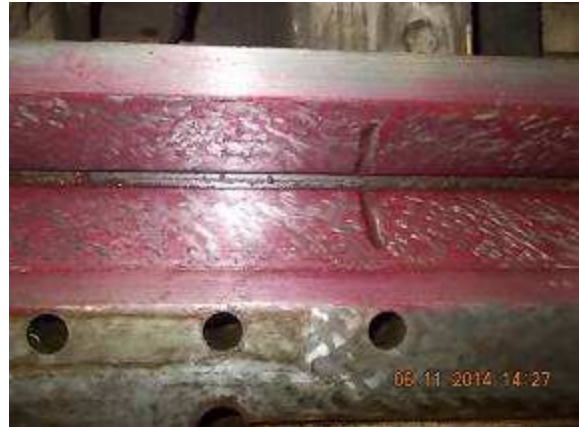
P53) Als der Schlitten weg war, haben wir gesehen, dass die Laufflächen der Führungen so stark abgenützt waren, dass keine Schmierfächer mehr vorhanden waren. Wir schabten die Schlittenlaufflächen noch nach. Da ungeschabte Laufflächen stark zu Stik Slip neigen, was auch die Schwergängigkeit für den Operateur beeinflusst.

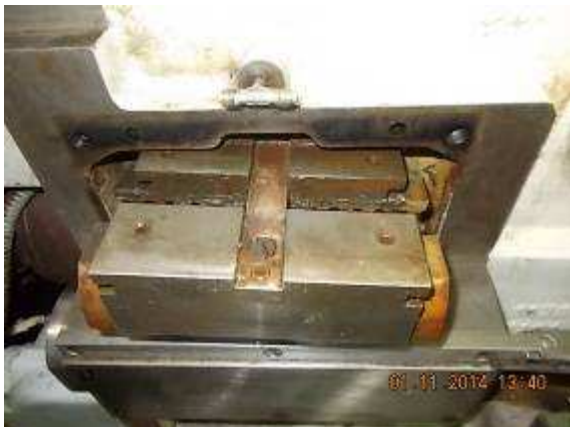
P56) Diese geteilte Mutter klemmte und ging nicht in die Selbstzentrierung. Sie blieb gelegentlich in der Trapezspindel hängen und blockierte.

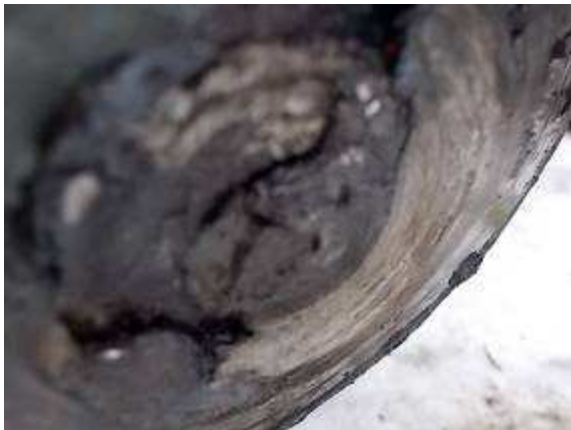
P60) Eine Reibschweissung im Getriebe

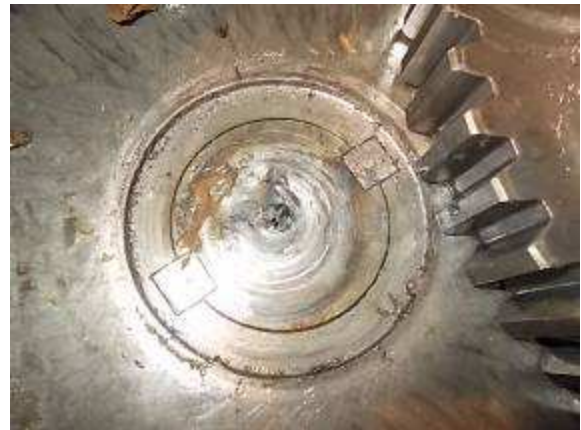
P63) Einige Schadstellen.

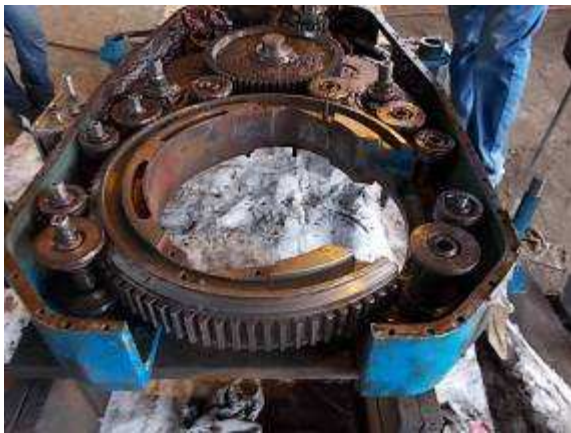
P66) Das Getriebe sieht innen sehr schmutzig aus.

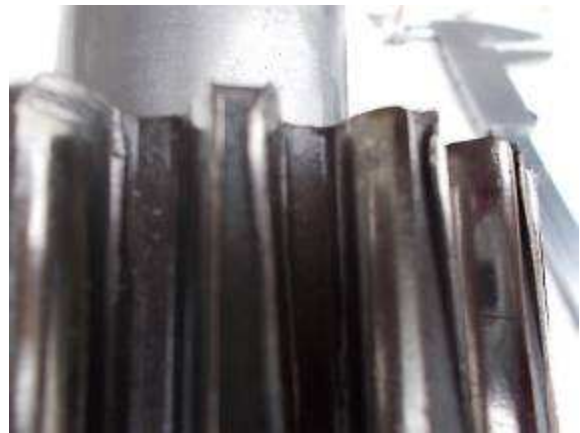
P69) Zahnräder wo die Zähne weggedrückt wurden.

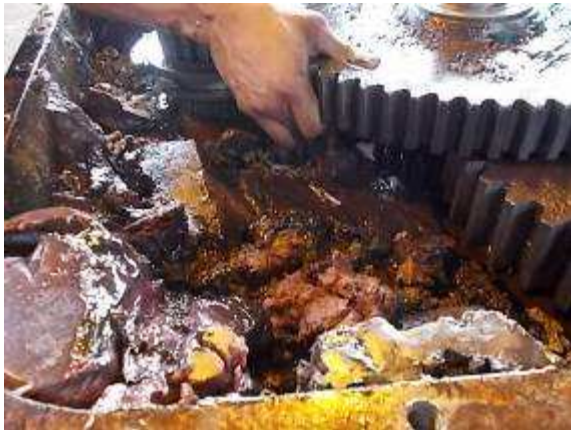
P67) Sehr viel Fett, altes schmutziges Fett. Auch Metallgegenstände enthaltend.

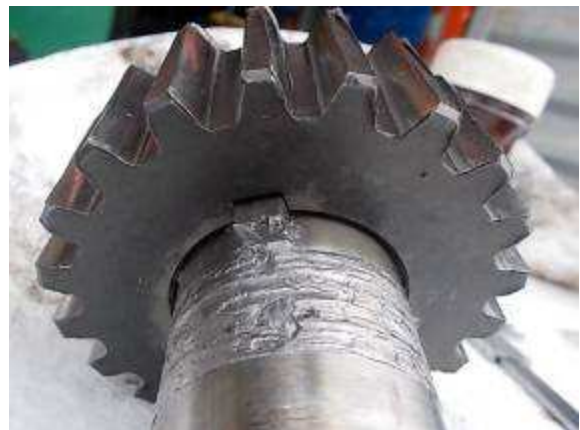
P70) Das grosse Zahnrad: Auf der Welle hat es die Keile abgeschert.

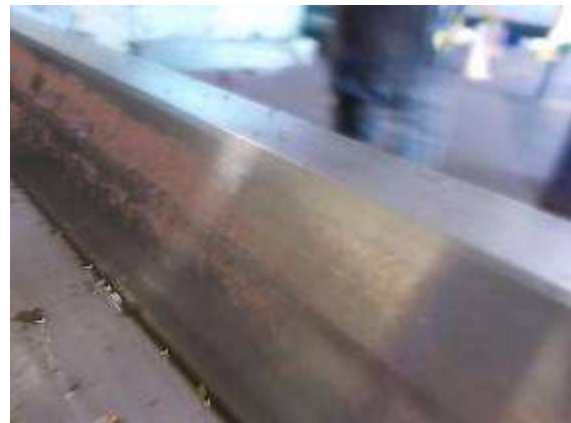
P73) Der Rost ist ein grosses Problem in Angola.

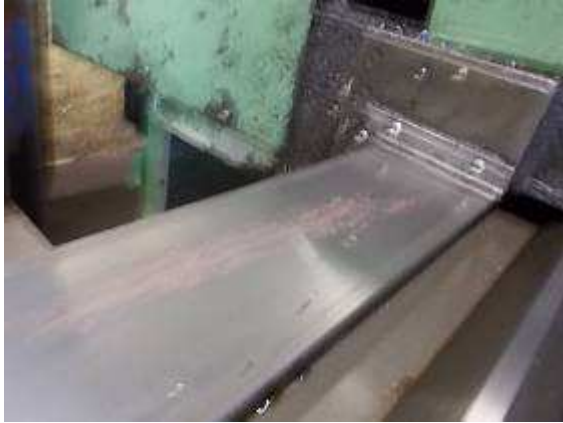
P74) Nur wenige Tage Maschinenstillstand und schon ist der Rost da.
