Foto Bericht Umbau Karussell WU240

Karussell Drehmaschine TITAN
CNC Steuerung angebaut und
Inbetriebnahme von WIAP in Angola.

Erstellt hpw 110_11_2016_04122018
Einsatz: Umbau Jahr 2009

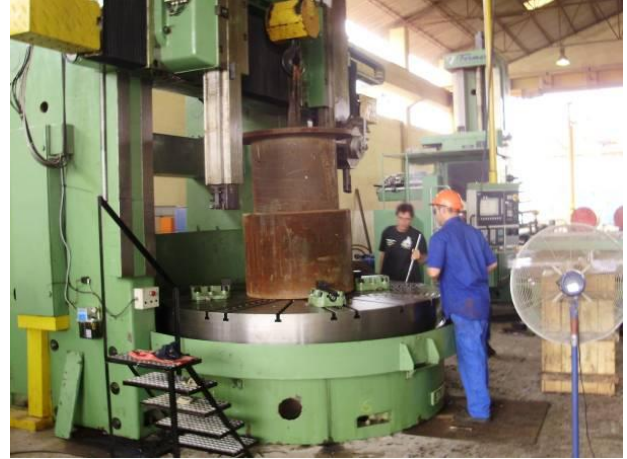
Bild 1: Vormalig konventionelle TITAN Karussell Drehmaschine aus Europa, in Angola umgebaut auf CNC Steuerung.

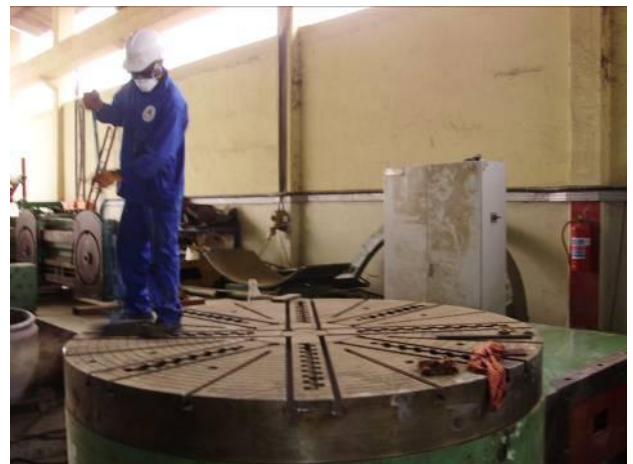
Bild : 2 Als erstes suchen, was da so unter dem Staub hervorkam. Durch den Rostschutz „Tektal“ sieht ja fast alles aus, als wäre es rostig.

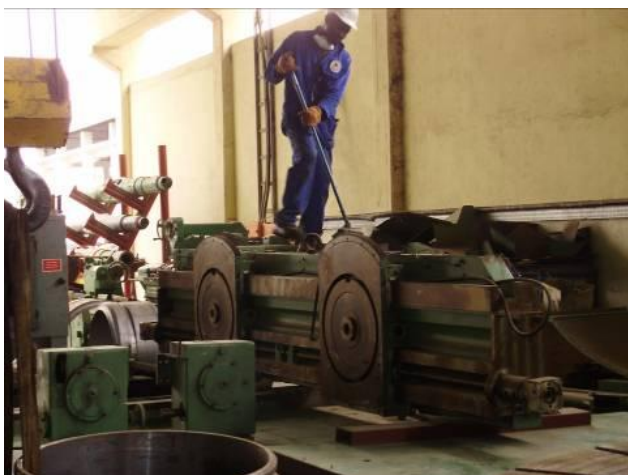
Bild 3: Der Querbalken war auch komplett gegen den Rost geschützt. So wurde die Maschine in einem Container, der von oben geöffnet werden konnte, von Dänemark nach Angola Luanda transportiert.

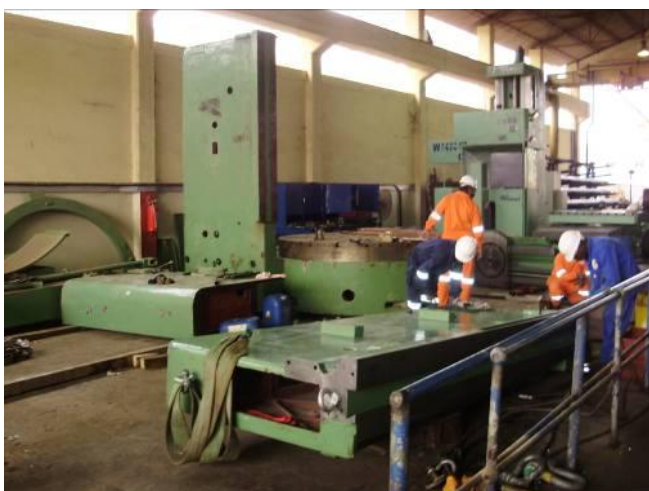
Bild 4: Auch die Führungen werden abgezogen vor der Montage, damit keine Beschädigung durch Verletzungen der Flächen, erfolgen können.

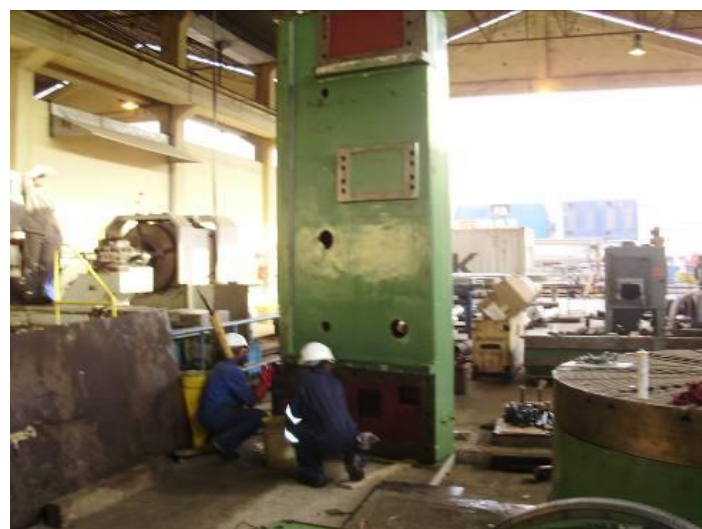
Bild 6: Er steht, war aber einiges an Arbeit, weil der Kran-Haken nur auf 4.8 Meter geht und der Seitenständer 3.8 Meter hoch ist, abzüglich des Balkens, den man benötigt zum aufstellen.

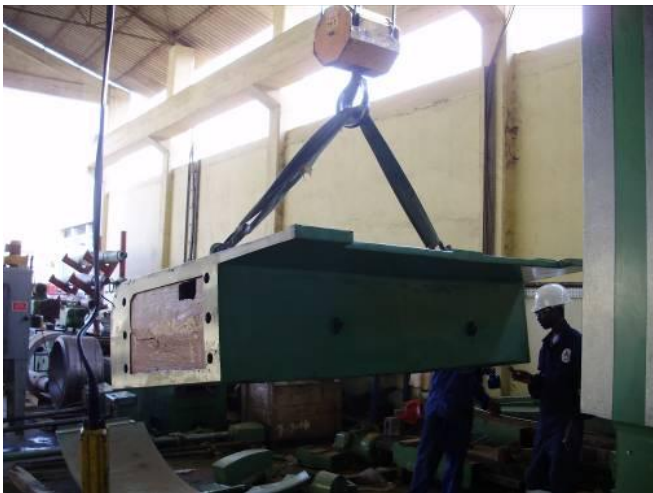
Bild 9: Das Dach und die Querverbindung mit der Zwischenplatte, damit ein gutes Einfahren ein Verkanten ausschliesst. Auch das Dach ist mit 18 Stk. M36 Schrauben verbunden.

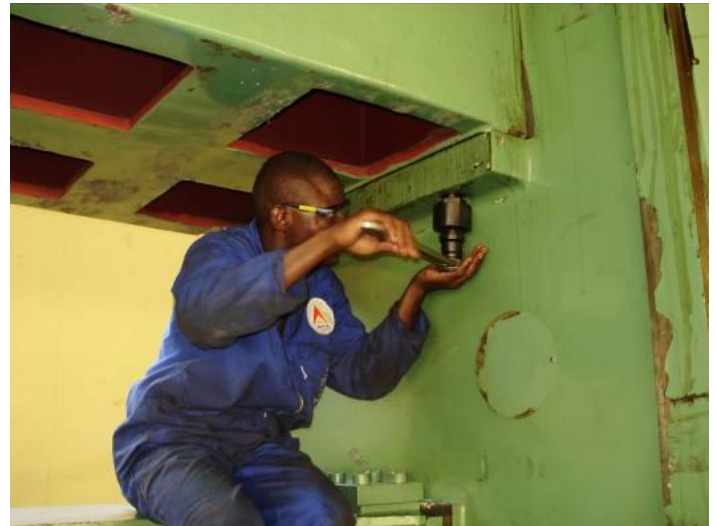
Bild 11: Mit der 55 mm Nuss und Rätche die Schrauben reindreihen ist ja eines, doch noch Gewinde im Dach nachschneiden ist dann anstrengend.

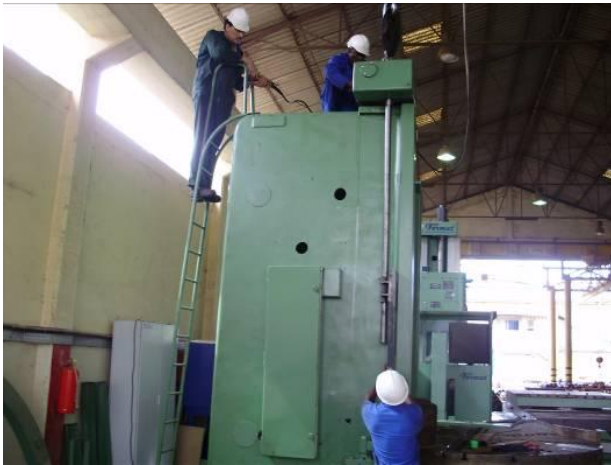
Bild 14: Die Maschinen Leiter ist montiert. Eine gute Sache, weil doch auch Motoren und Spindeln da oben angesteuert werden. Es ist alles Fingerspitzengefühlarbeit und einiges voraus denken ist nötig. Viele Schrauben fehlten, mussten noch organisiert werden.

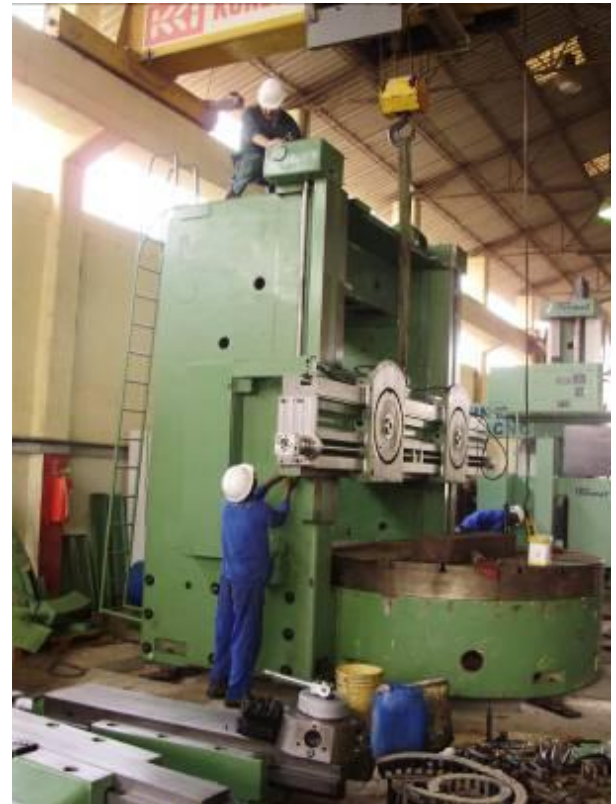
Bild 16: Der Querbalken ist jetzt oben. Er muss noch eingestellt werden mit der Wasserwaage.

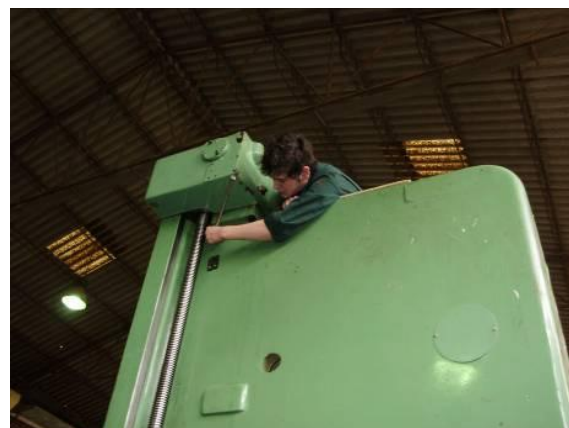
Bild 21: Sven Widmer beim Festziehen des Querbalken Antriebs, nachdem die Stifte gesetzt wurden, die wir aus der Schweiz bekamen, weil viele mittleren Schrauben nicht mehr vorhanden waren zur Maschine.

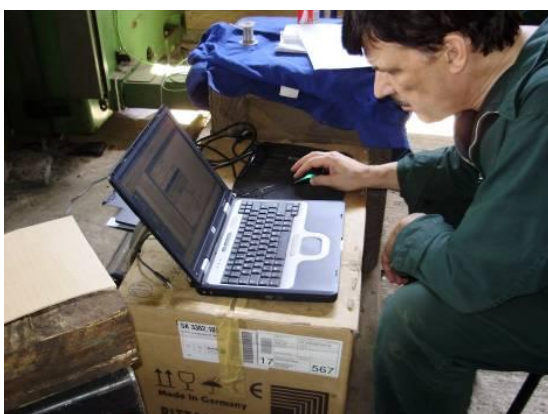
Bild 26: Programmierung an der Maschine. Erschwerte Umstände: Temperatur über 30 Grad, ab und zu ein Sandsturm der durch die Halle geht, da diese auf beiden Seiten offen ist, d.h. ohne Tore. Der Lap Top wird immer sehr schmutzig. Dann die Sonne, was die Sicht oft sehr behindert.

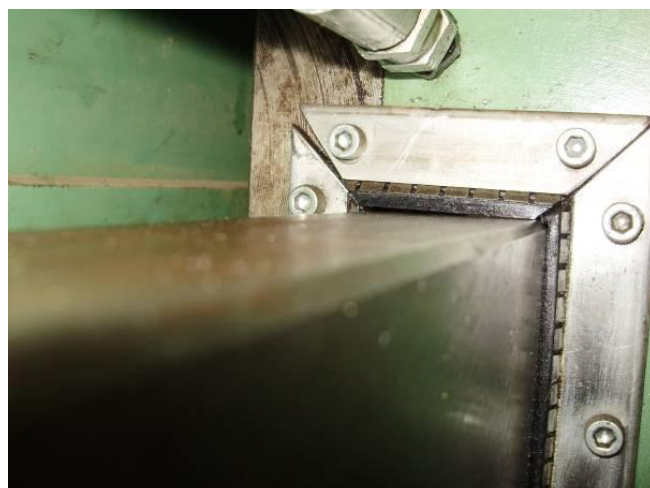
Bild 28: Bei der Nachinspektion solche Abstreifer gefunden. Diese drücken ungenügend auf die Führung und so kann Schmutz unter dem Abstreifer durch.

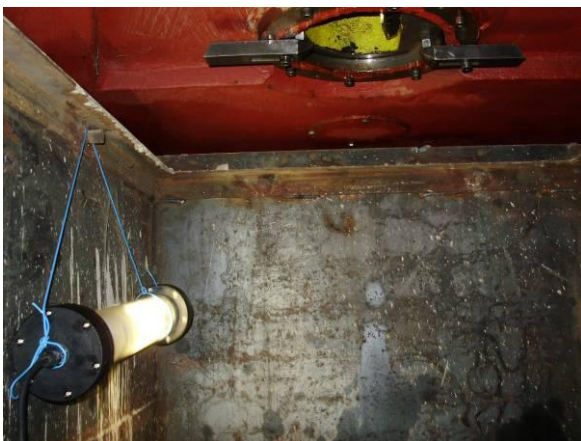
Bild 30: Die Maschine verlor täglich Öl, weil sich heraus stellte, dass doch noch einige Fehler an der Maschine waren.

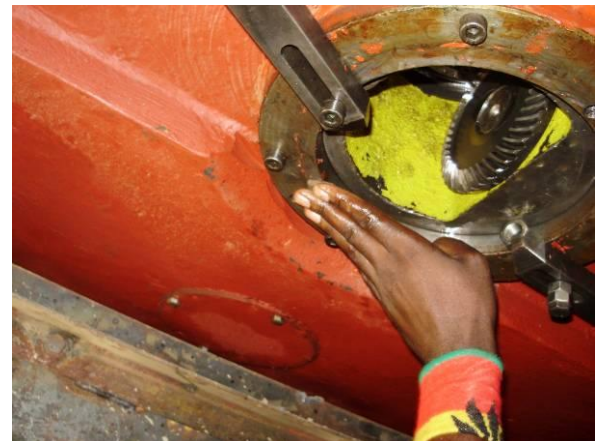
Bild 33: Das Kegelrad, das mit Distanzringen nach oben gedrückt wird, damit es spielarm war.

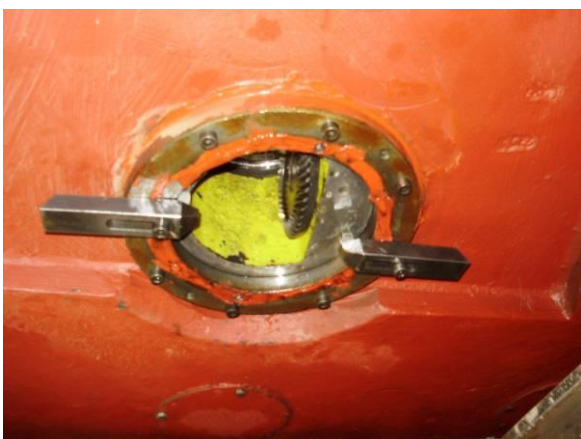
Bild 31: Wie unter der Maschine eine Seitenwelle rein kam, die die Drehzahl über das Kegelrad im Bild misst.

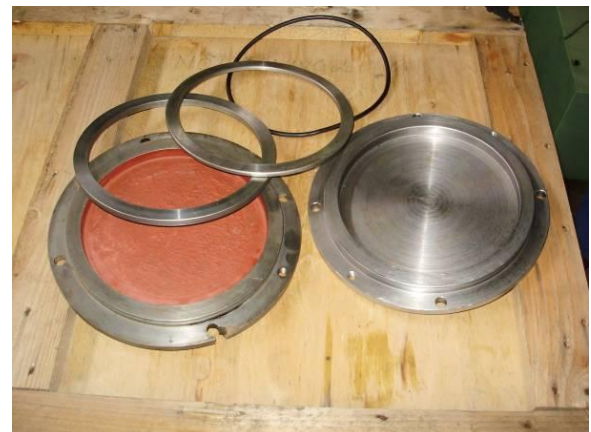
Bild 34: Der Graugussdeckel unten war defekt. Dann waren 2 Distanzscheiben montiert und diese waren 2 mm zu dick, d.h. es presste mit voller Kraft gegen das Kegelrad. Wir machten einen neuen Deckel und einen Distanzring 2 mm dünner, damit es nur wenig Spiel hatte. Der O Ring im Deckel war auch nicht montiert. Also erklärbar, dass das Öl rauslief.

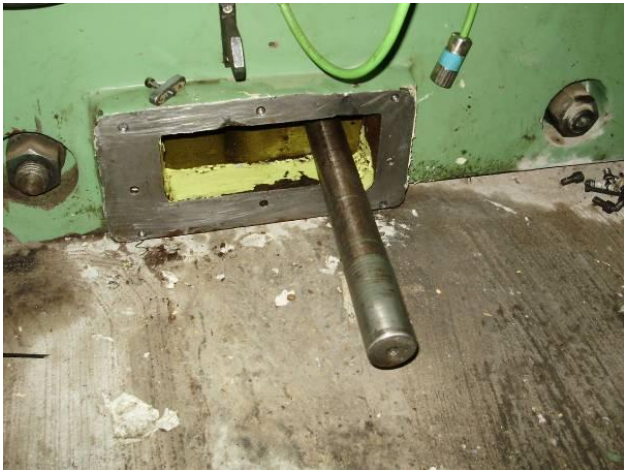
Bild 35: Diese Welle war noch ca. 4 mm zu lang. Also kürzen wir die Welle um wenige mm, damit der Deckel auch richtig abgedichtet hat.

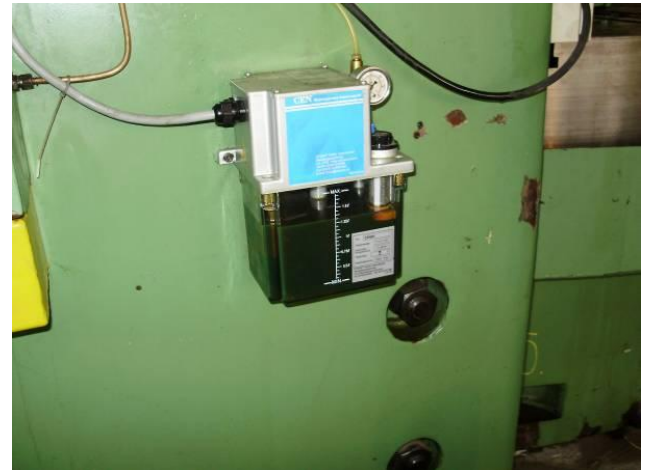
Bild 38: Der Anbau einer automatischen Schmierung. Die Schmierpumpe haben wir auch noch einmal erneuert mit Druckschalter und Niveauschalter, so dass Druckleitungsfehler an der Steuerung erkannt werden.

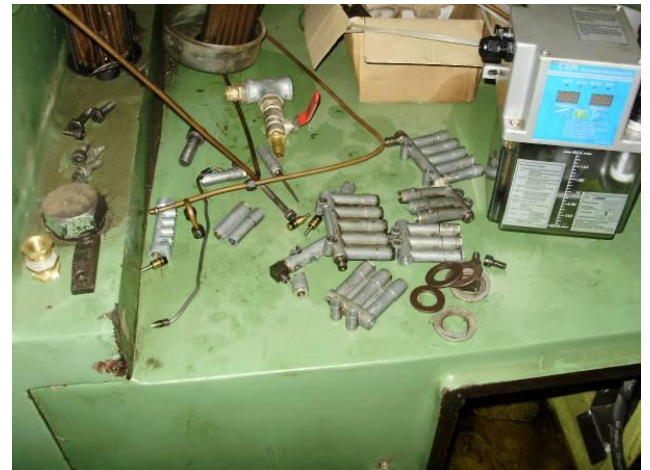
Bild 39: Viele defekte Schmier Teile wurden ersetzt.

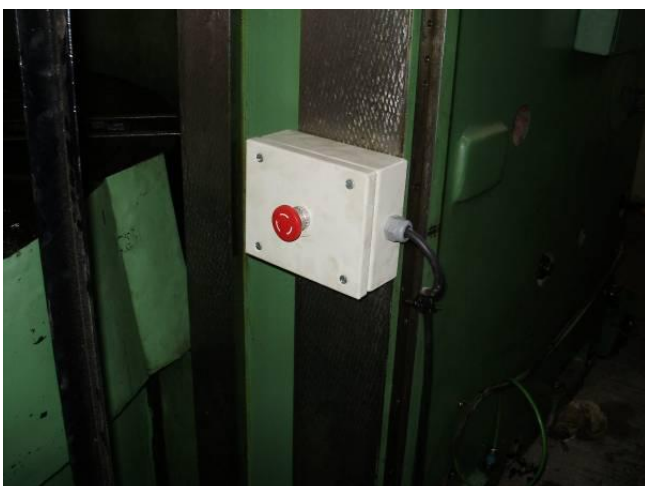
Bild 37: Noch Notstopptasten angebracht, damit, wenn ein Mann in der Maschine ist, er noch den Notstopp drücken kann.

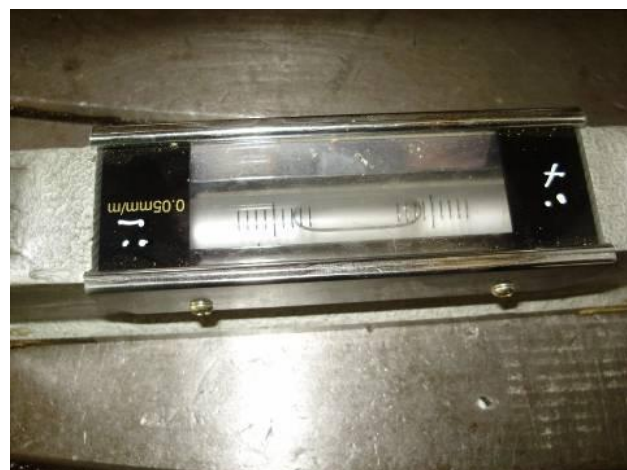
Bild 46: Auch wird geprüft mit der Rahmenwasserwaage, wie die Planscheibe steht. Wir nehmen, in der Regel, immer eine Wasserwaage mit der Genauigkeit von 0.05 mm pro Meter (0.02 ist besser, aber die ist auch sehr empfindlich. Reagiert sofort auf Sonnenlicht.)

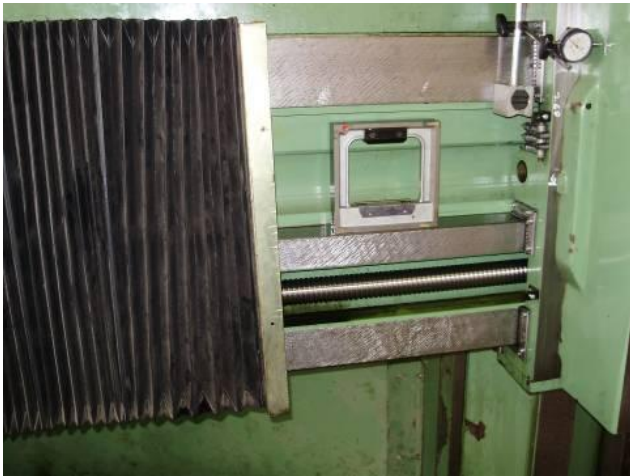
Bild 47: Der Querbalken wird auch geprüft. Wenn der nicht gut ist, kann er eingestellt werden oben an der Welle. Aber da müsste man zuerst eine Plandrehung machen.

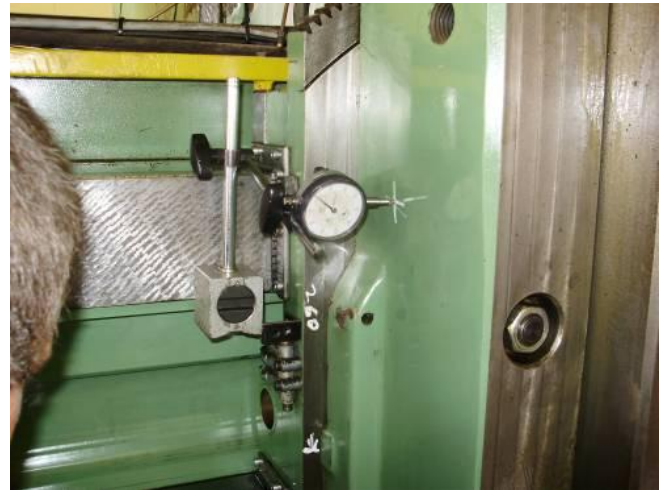
Bild 50: Das RAM hat einen Schwenkpunkt und vom Mittelpunkt genau 260 mm so lange, wie die Drehfläche ist, die Uhr anstellen. Immer berücksichtigen, dass wir im Radius drehen und Durchmesser messen, d.h. der Fehler ist auf 260 mm nicht 0.15 mm, d.h. nachstellen nur 0.075 mm. Und wird nachgestellt. Das RAM hat für diese Nachstellung oben eine Drehschraube.

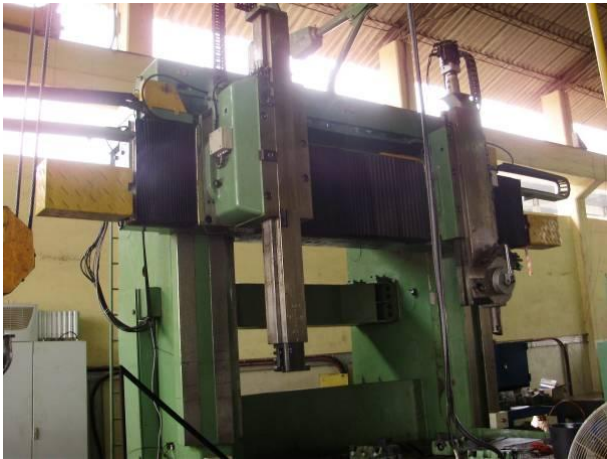
Bild 52: Jetzt wird maximal nach unten dann maximal nach oben mit dem Querbalken gefahren, um auch die Endlagen Schalter zu kontrollieren .

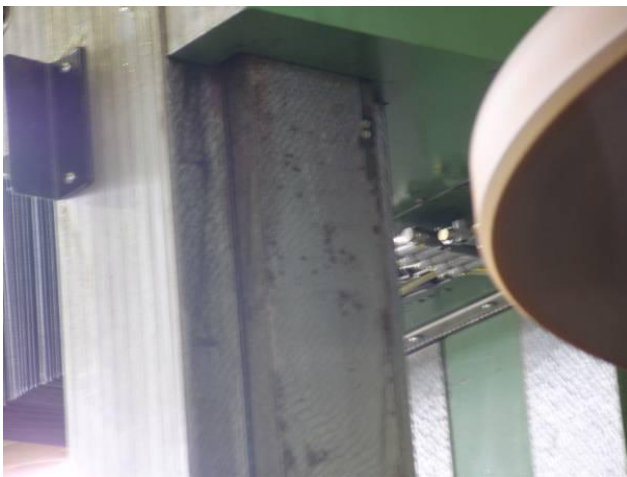
Bild 53: Der Stößel stand lange. Unter den Führungen Rost. Dieser hat dann schon mitgewirkt, da hatte es auch kein Öl !
