Foto Bericht : WU\_100

### Walzendrehmaschine MFD WKD 850 revidiert von der WIAP AG

Erstellt hpw 09\_07\_2016

Aufgabe: Die Walzendrehmaschine darf keine neue CNC Steuerung bekommen. Sie soll jedoch totalrevidiert werden. Die Operateure waren sich gewohnt zu kopieren, also keine CNC. Das Getriebe hatte einen Schaden. Die Reitstockführung war um mehrere mm abgesenkt und musste neu eingeschabt werden. Den Kreuzschlitten total revidieren, alles mit neuem Gleitbelag.

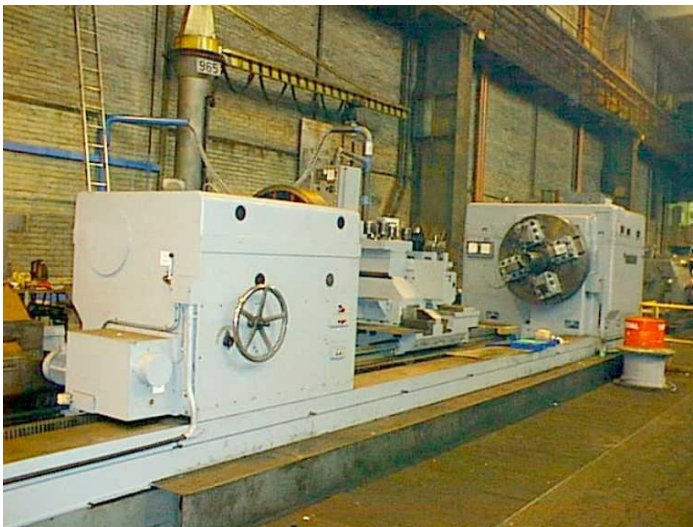
Bild1: Nach dem Umbau der WDK 850 MFD Walzendrehmaschine, durch die WIAP AG.

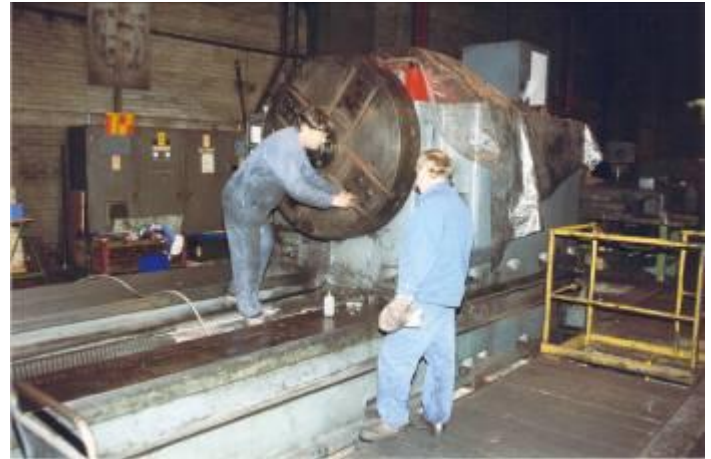
Bild 1a: Vor dem Umbau der 150 Tonnen Maschine Waldrich WDK 850 Maschine MFD. Vorher: Die Maschine konnte nur teilweise in die Schweiz geliefert werden, für die Revision. Die Zerlegung der 150 Tonnen Maschine war teurer, als vor Ort zu revidieren.

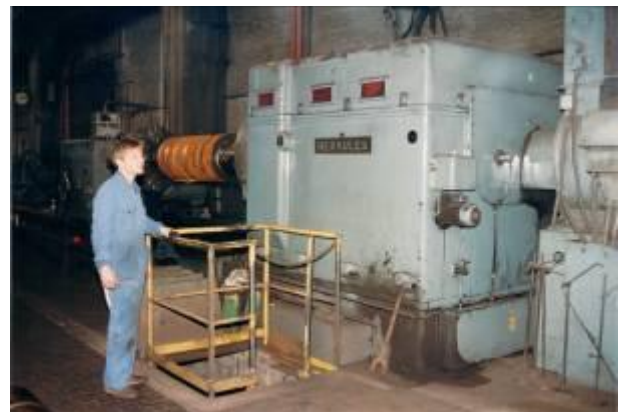
Bild 2: Die Maschine hat ein Spindeltrieb mit 220 KW. Die ganze Elektrik wurde von uns erneuert inkl. des Spindeltriebs.

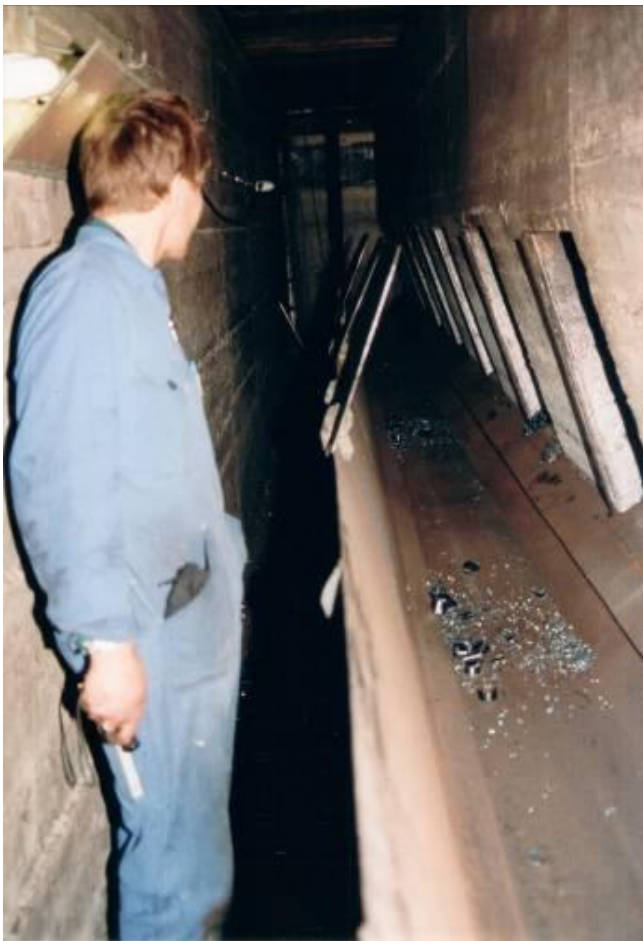
Bild 4: Unter der Maschine ist der Späneschacht. Mit 220 KW und dem grossen Drehmoment werden hier Späne so gross wie Flacheisen, abgetragen.

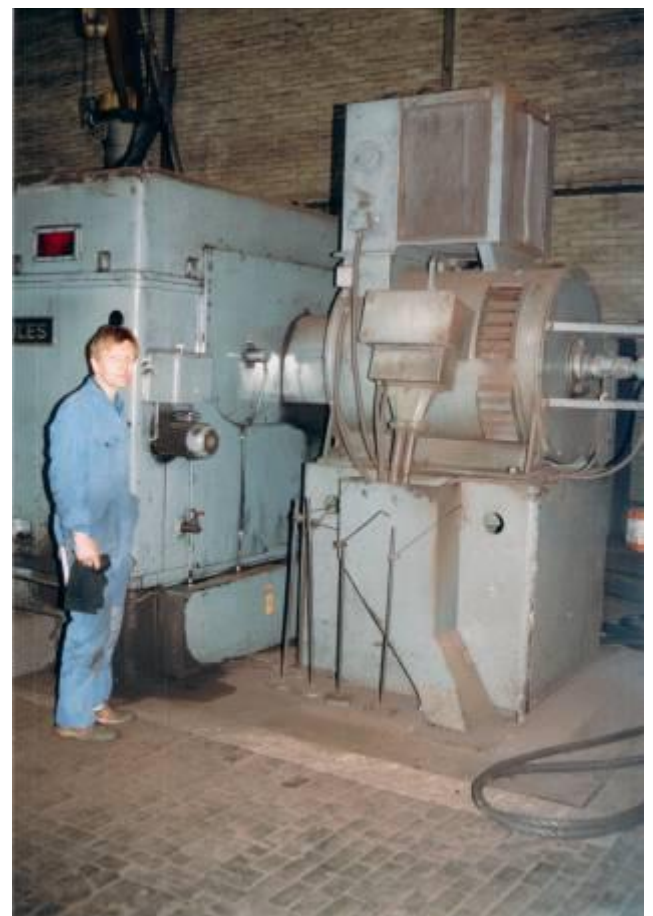
Bild 6: Der Spindelstock ist fast so gross wie ein Kinderzimmer. Der 220 KW Motor sehr kräftig.

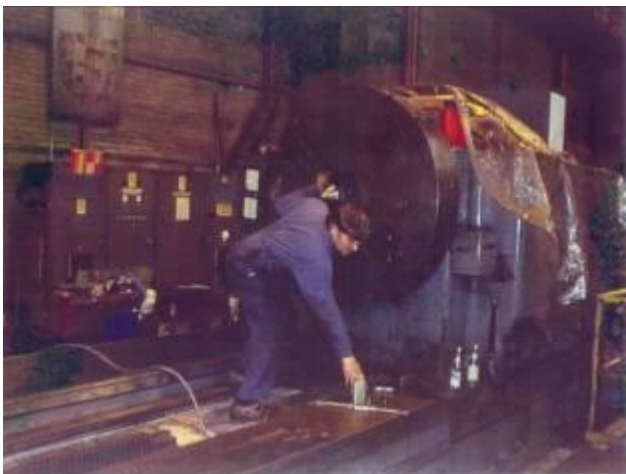
Bild 8: Die Demontage des Z-Schlittens, welcher zu uns in die Schweiz zur Revision ging.

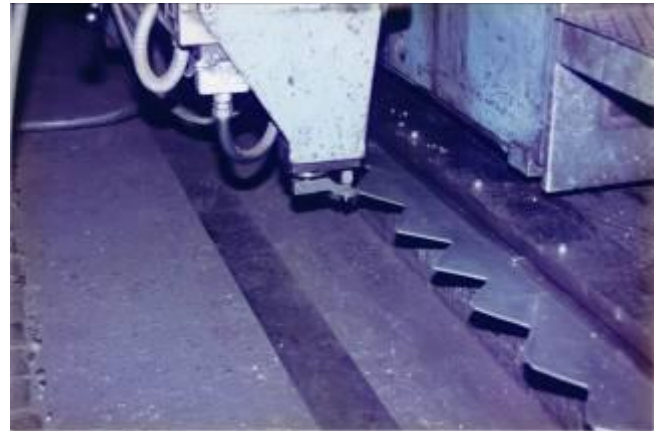
Bild 9: Die Maschine ist mit einer Kopiervorrichtung ausgerüstet. Die Kopiertaster sind von der Firma Heid. Die Elektronik des Kopiertasters von Siemens. Diese Elektronik war nicht mehr erhältlich. Die WIAP AG hat 4 neue WIAP Kopierkarten herstellen lassen, nach dem Muster Siemens. Mit neuen Bauteilen, weil die alten nicht mehr zu kaufen waren.

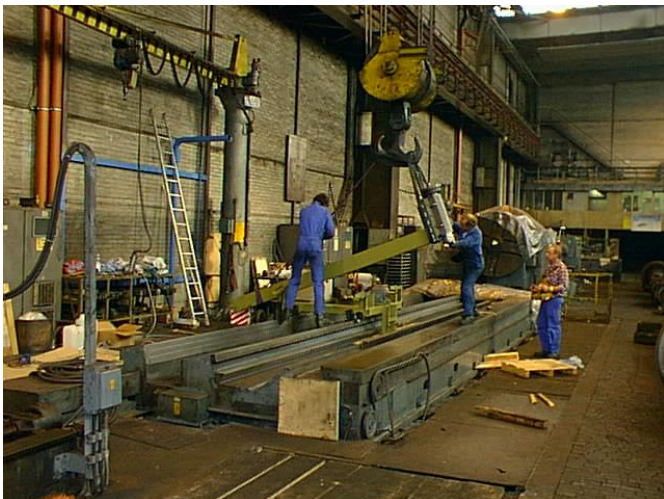
Bild 11a: Montage der Wiap Sonderfräsvorrichtung.

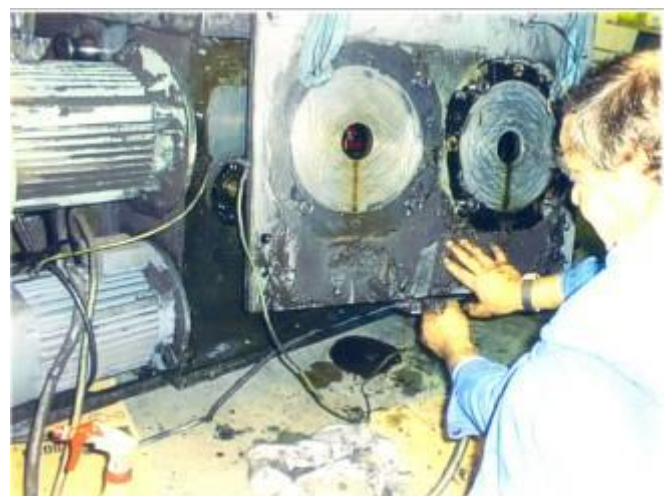
Bild 13: Der ganze Kreuzschlitten der Walzendrehmaschine war in einem sehr schlechten Zustand.

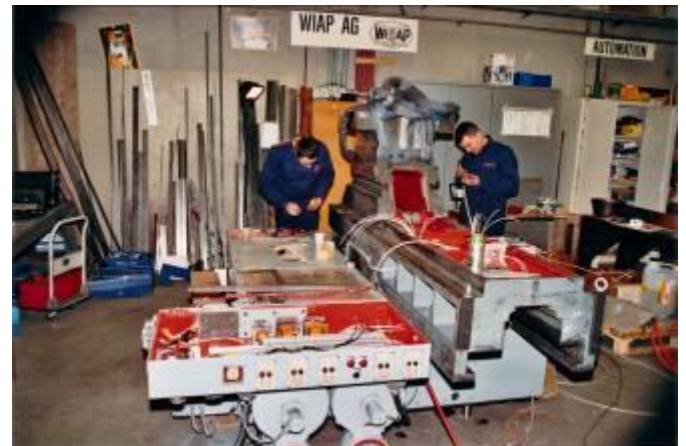
Bild 17: Die Schlittenführung wurde mit SKC neu belegt. Die ganze Schmierung verbessert und erneuert. Die komplette Schlittenrevision in der Schweiz dauerte 6 Wochen.

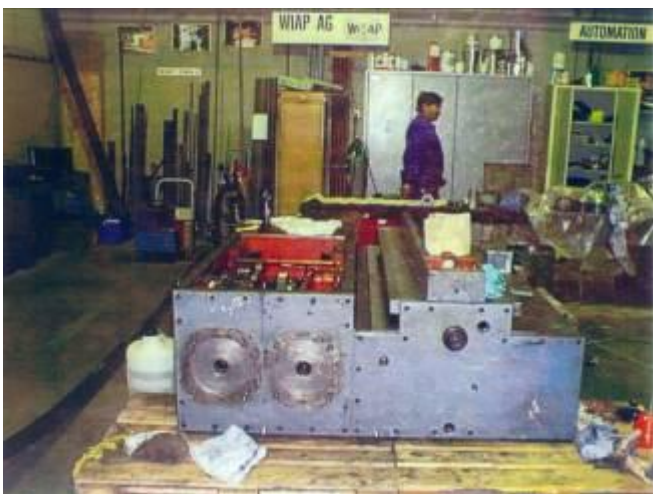
Bild 15: Schlitten während der Revision.

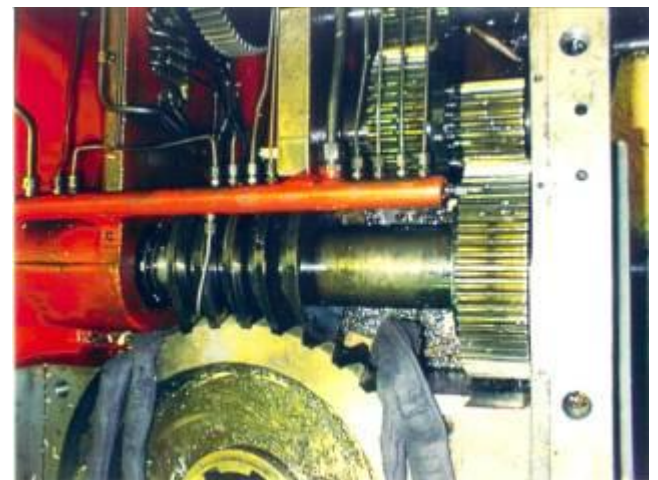
Bild 18: Der ganze Längsschlitten Vorschubantrieb, welche die Zahnstange antrieb, war komplett ausgelaufen.

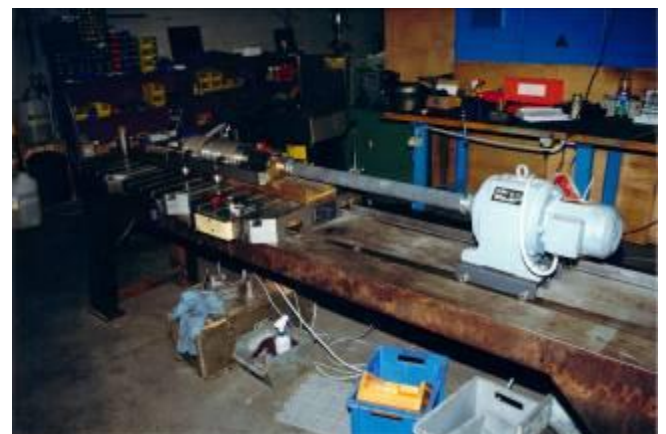
Bild 19: Die ausgelaufene Spindel wurde mit einer WIAP Hohnvorrichtung gehont.

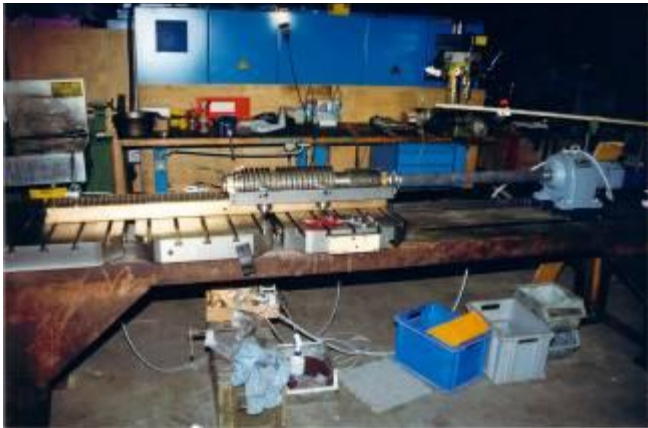
Bild 20: 2 Tage musste gehont werden, bis die Spindel wieder dasselbe Mass hatte zwischen der mittleren Zone und der Aussenzone, so dass die Spindel spielarm eingestellt werden konnten. Das Spiel war praktisch weg.

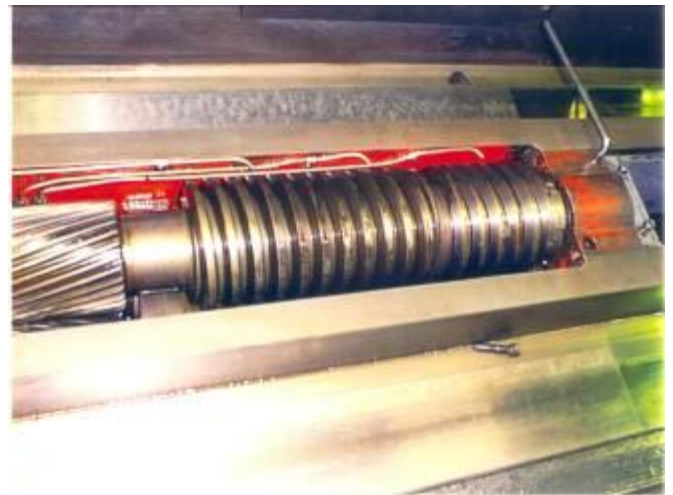
Bild 23: Diese Längsschlitten Schneckenwelle war im mm Bereich ausgelaufen. Nach der Revision wieder im 0.1 mm Bereich spielarm.

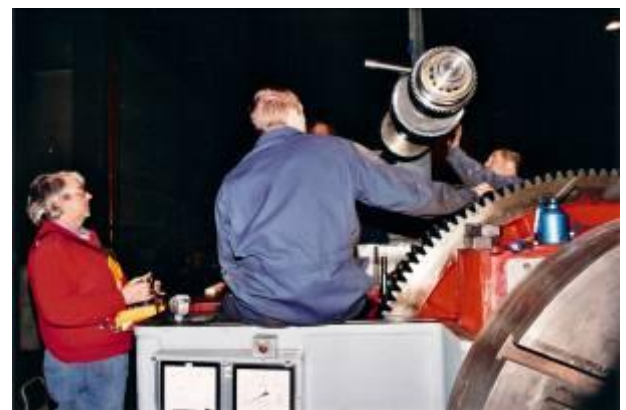
Bild 29: Der Einbau funktionierte sehr gut. Das Getriebe der MFD, Hut ab, wir können die Hersteller nur loben. Sensationell, wie die ganze Konstruktion von oben zugänglich gemacht wurde. Perfekt, danke an MFD, das ist eine der besten Maschinen, die wir je gesehen haben.

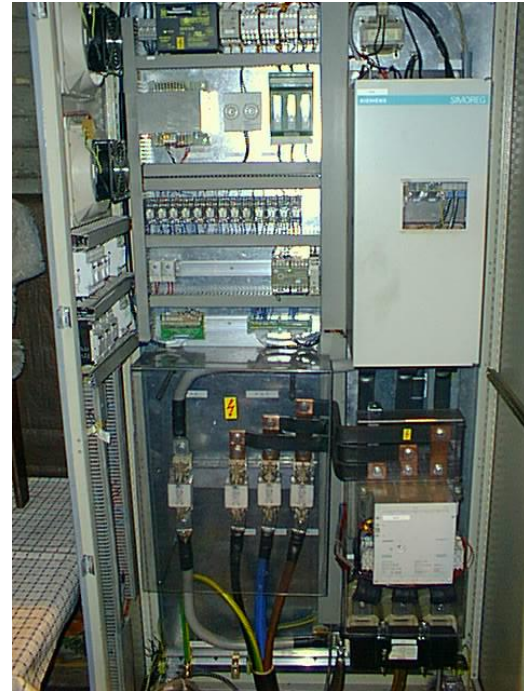
Bild 31: Neuer Elektroschrank für die 220 KW Kopierdrehmaschine

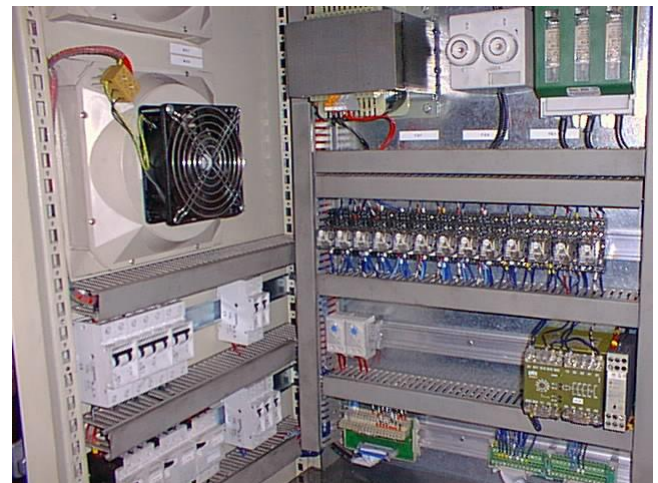
Bild 32: Fertiger Elektroschrank für die revidierte umgebaute MFD Walzendrehmaschine WDK 850 mit 220 Spindeltrieb.
