## Umbauten, Erneuerungen, Retrofit

Foto Bericht Sammel Information Wiap 2016 WU500

## **16. Revision Weisser CNC Drehmaschine Angola von Wiap**

Die erste CNC Drehmaschine, die wir umbauten in Angola nach den beiden Flächenportalen. Umbau November 2006, Caroline und H.P. Widmer

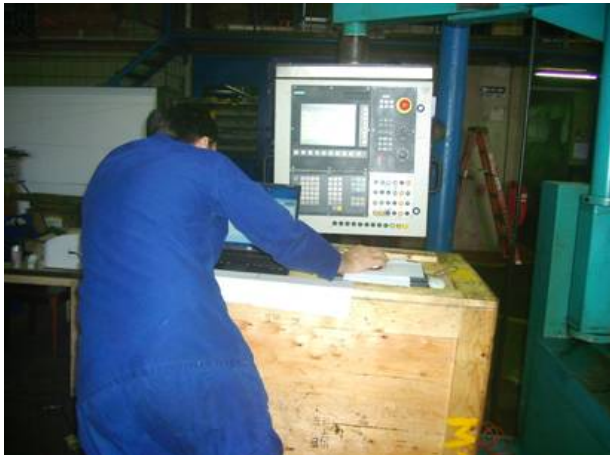
Photo: Hier ist man am PLC Programmieren mit dem Lap Top.

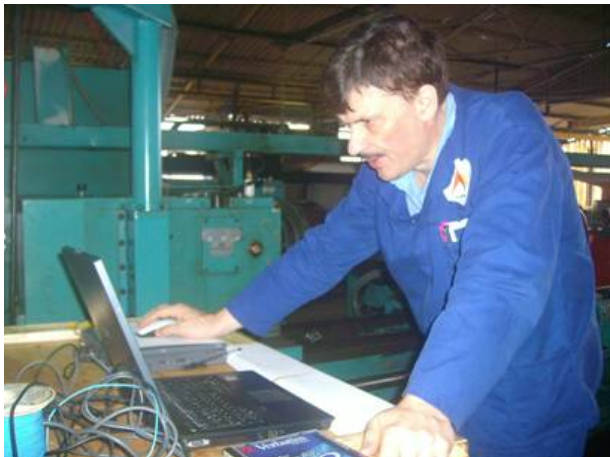
Photo: Es gibt einige Sachen, die gehen müssen wie Revolver, Getriebe. Dann die Sicherheit ist sehr wichtig.

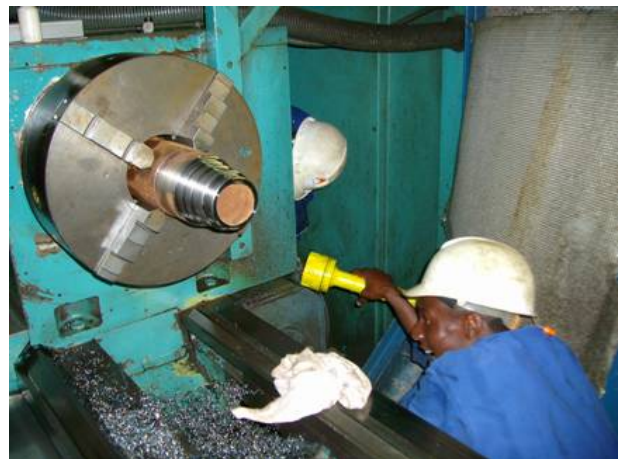
Photo: Bei der Inbetriebnahme will die Schmierung nicht so, wie wir es wollen. Kein Druckaufbau. Joba sucht. Dann sieht man, dass die Pumpe defekt ist, also ein Umbau hilft auch Fehler, die teure Folgen verursachen können, vor dem Schaden gefunden werden.

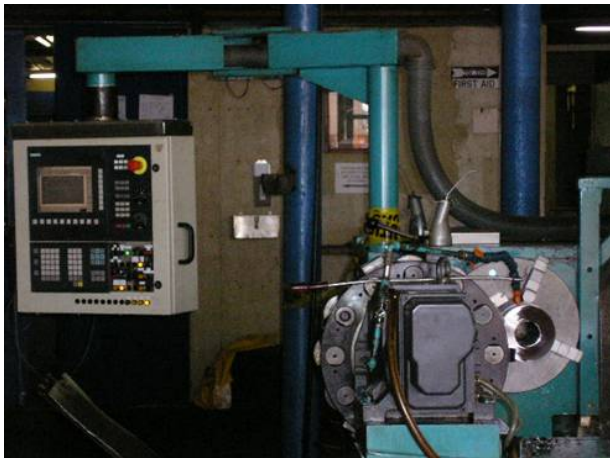
Photo: Die Maschine in der Produktion. Alle waren froh, dass man die erste CNC mit der neuen Steuerung wieder in der Produktion haben konnte. Was mit den neuen Programmen auf die zukam, war dann bewusst als man sah, wie einfach man über 10 Jahre mit einem sehr einfachen System produzierte. Alle Parameter programmiert. Ein Programm sah so aus. Für jedes Ölgewinde so. Nur ca. 15 Werte eingeben und ein Gewinde war fertig.
