Photo Bericht. Angola Trip1 - 4 2014 . Bericht Zusammenfassung

Erstellt hpw 21_12_2014

Umbau CNC Drehmaschine Mega Bore

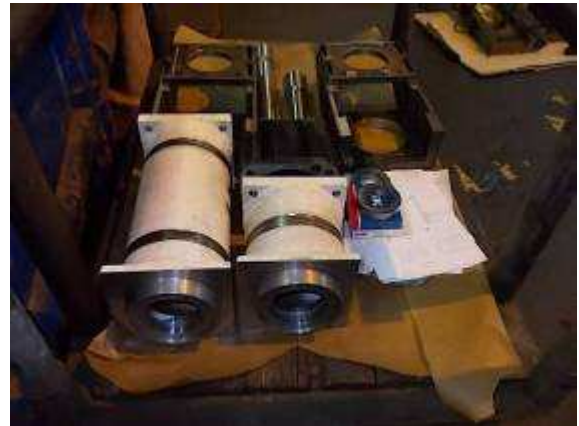
P2) Das Material, welches wir für die X- und Z-Achse einbauten.

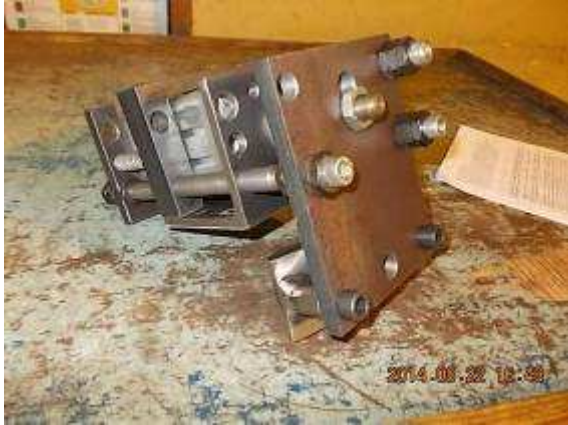
P5) Der X Motor 1/3 untersetzt mit 3 kW. Der alte Motor hatte 7 kW und war 1:1. Jedoch nur 10 M Eilgang mit einer 10-er Kugelrollspindel.

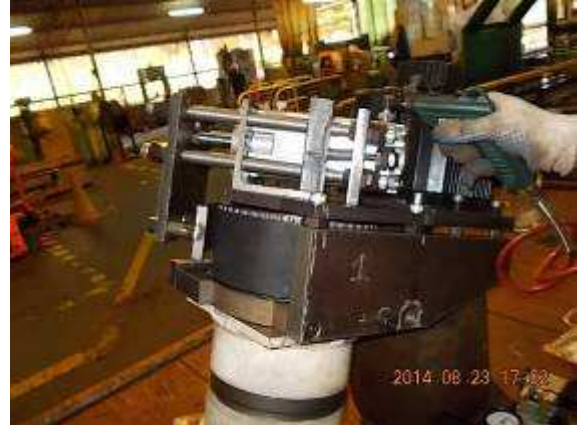
P6) Das ist die Bremskonstruktion. Diese war am alten Motor im Motor. Wir haben jetzt an allen CNC Maschinen denselben Motor. Daher wollten wir keinen Motor mit Bremse bestellen.

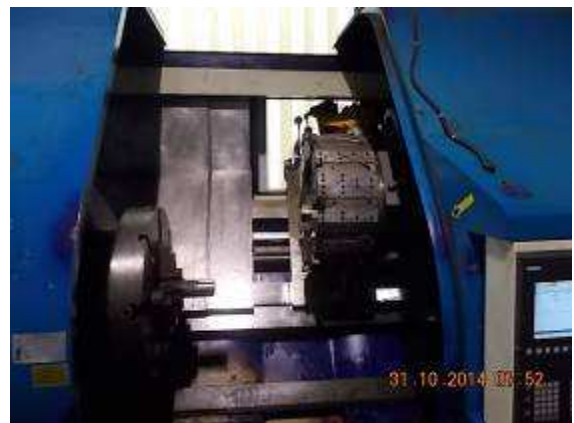
P13) Das alte, vorhandene Schmiersystem hat keine Druckkontrolle, dadurch konnte ein Schmierunterbruch nicht erkannt werden.

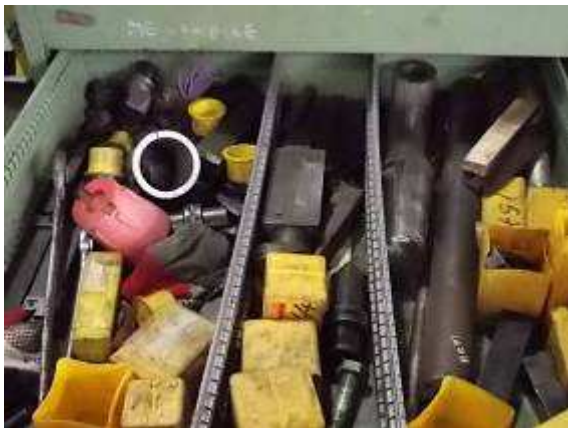
P17) Vorher: In den Schränken sieht es aus, als hätte eine Bombe eingeschlagen . Sorry für die schlechte Bildqualität, drückte zu früh ab.

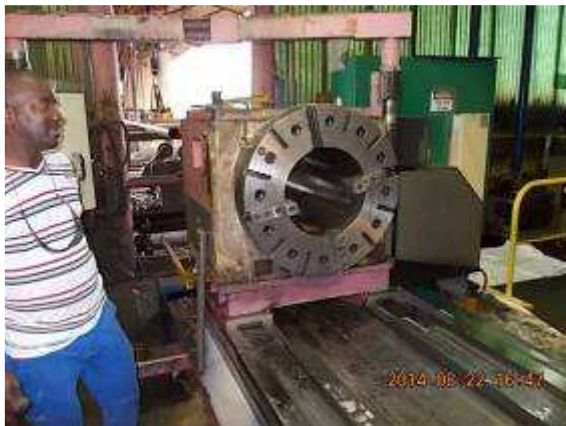
P24) Hier habe die Operateure bei der Wiap Gornati diese sehr guten Spannbacken, der 4 jahre alten Planscheibe so weit hinaus gespannt, dass bei den Backenspindeln die Gewindegänge ausgebrochen sind. Nur weil sie zu faul waren, die Oberbacke nach vorne zu schieben. Es wird deutlich, dass die bis ins 2009 gemachte Schulung, fehlt. Das Denken muss weiter gelernt werden.

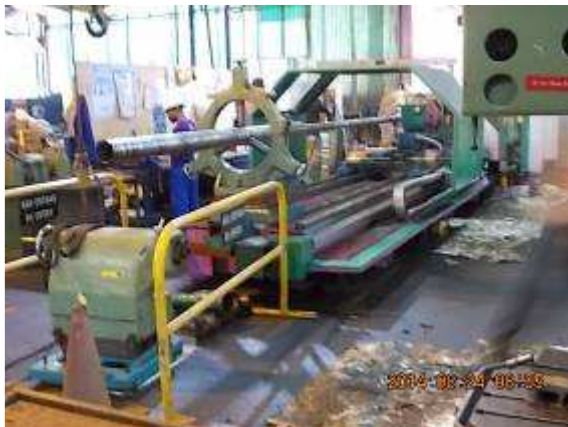
P32) Hier haben wir die Tur Drehmaschine auch zerlegen müssen. Das Gewindeschneiden ging nicht mehr.

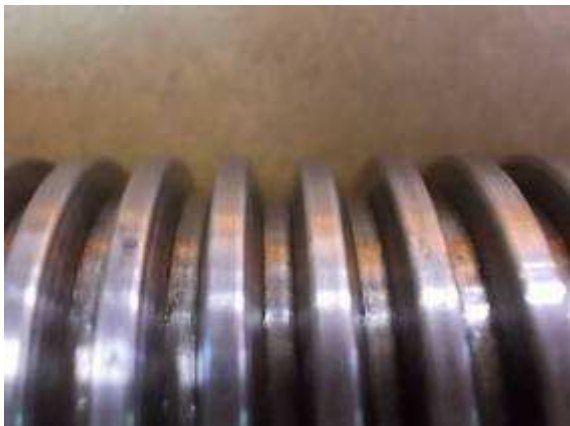
P34) Viele solche Magnete voll Späne waren in der Schlossmutter. Darum hängte sie nicht mehr richtig ein und hat auch die Gewinde verschnitten. Wir entschieden dann, die Spindel umzudrehen. Wir müssen sehen, ob die noch nachbestellt werden kann, weil die Polen Firmen einiges reorganisiert haben. Diese Maschine wurde 1990 gekauft, also direkt nach der Wende.

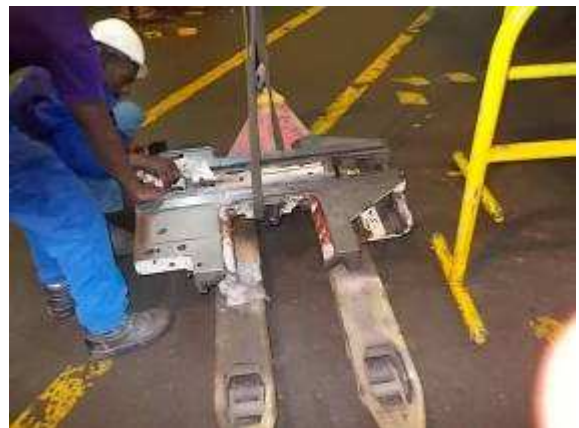
P40) Das Getriebe hatte viel Schlamm und Schmutz unten drin. Es ist unmöglich, dies ohne Demontage, je einmal reinigen zu können.

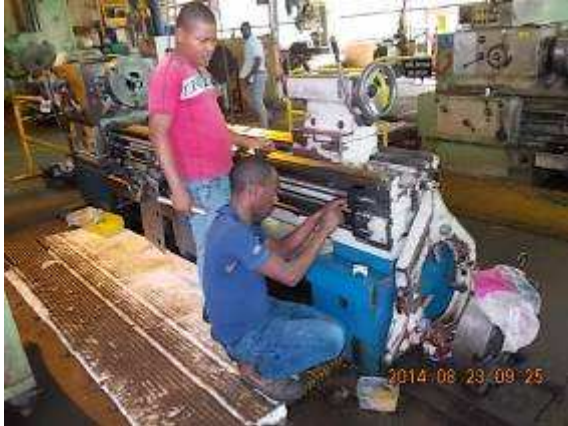
P44) Wieder, aufgrund der V Führung, wird der Untergriff, der noch nicht so alten Maschine TUR, so belastet, dass es die Gleitbeläge durch die Querkräfte und dann das intensive nach oben drücken, abgerissen hat. Wir mussten die Klebefläche neu aufrauen, damit es Hohlräume für den Klebstoff hat. Danach neu Kleben. Mit Messing Senkschrauben gegen das erneute Abreißen der Gleitbeläge geschützt.

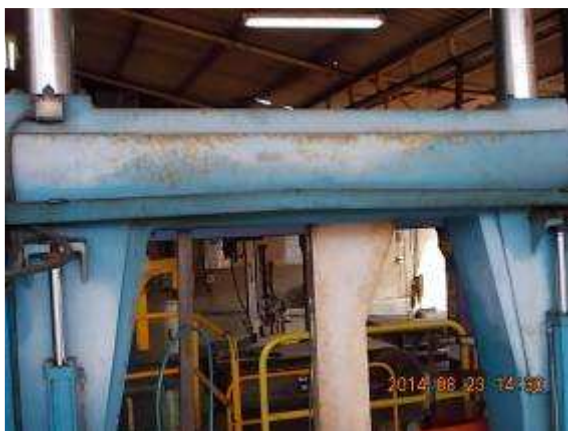
P46) Hier eine Knuth Bandsäge aus der Türkei. Sie steht circa 5 Jahre hier. Die Farbe ist wahrscheinlich eine neue, wasserlösliche Farbe. Sie fällt ab. Diese Maschine müssen wir bei Gelegenheit neu und gut malen.

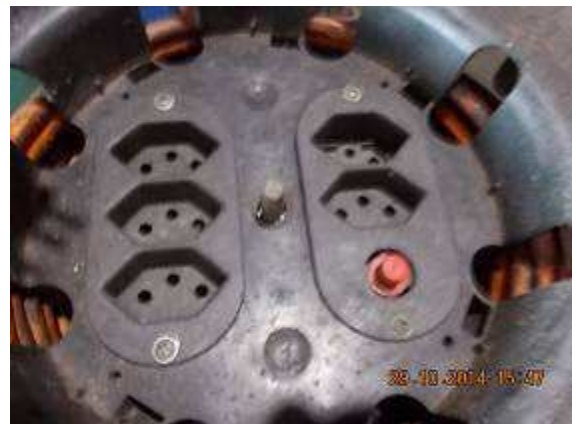
P48a) Viele Kabelrollen bei der Alcoa haben die Schweizer Stecker. Diese sind ausgelegt für 10 Amp. Jetzt werden bei vielen die Stecker abgeschnitten und neue montiert. Doch diese sind für 16 Amp. Nun verbrennen in der Regel die Buchsen in den Kabelrollen.

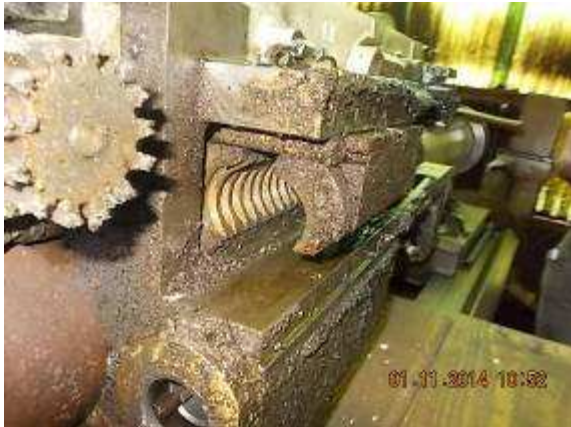
P52) Das Vorschubgetriebe vom Kreuzschlitten wurde zerlegt und die Klemmstelle ausfindig gemacht. Ein Teil der Mutter, die über die Trapezspindel ist, ist nicht aus dem Gewinde heraus gegangen und hat dann die Verstiftung weggerissen.

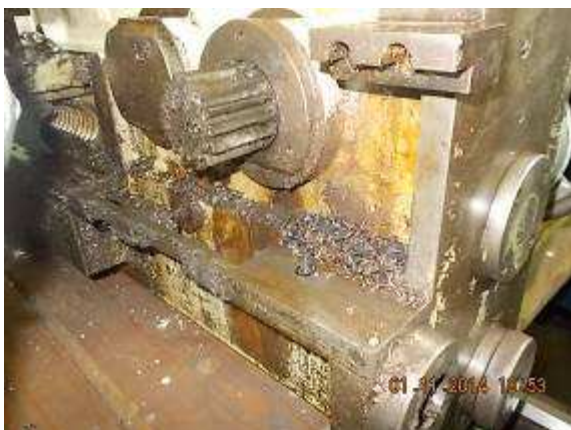
P53) Als der Schlitten weg war, haben wir gesehen, dass die Laufflächen der Führungen so stark abgenützt waren, dass keine Schmierfächer mehr vorhanden waren. Wir schabten die Schlittenlaufflächen noch nach. Da ungeschabte Laufflächen stark zu Stik Slip neigen, was auch die Schwergängigkeit für den Operateur beeinflusst.

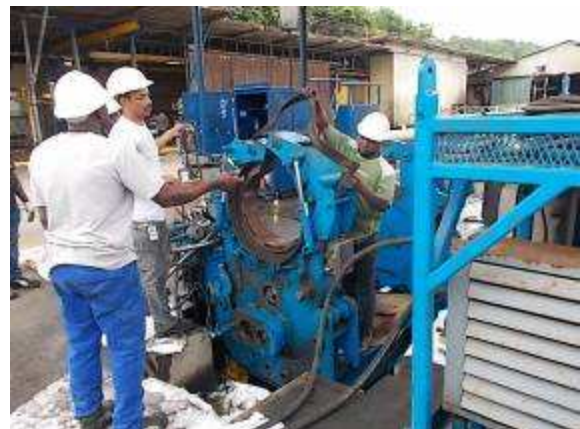
P56) Diese geteilte Mutter klemmte und ging nicht in die Selbstzentrierung. Sie blieb gelegentlich in der Trapezspindel hängen und blockierte.

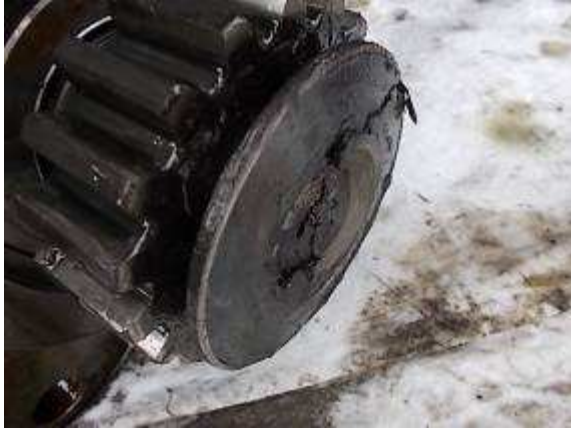
P58b) Wie es ist im Unterhalt, am Samstag, den 29.11.2014, um 16:00, kam die Meldung, dass bei der Farr Maschine das Getriebe blockierte.

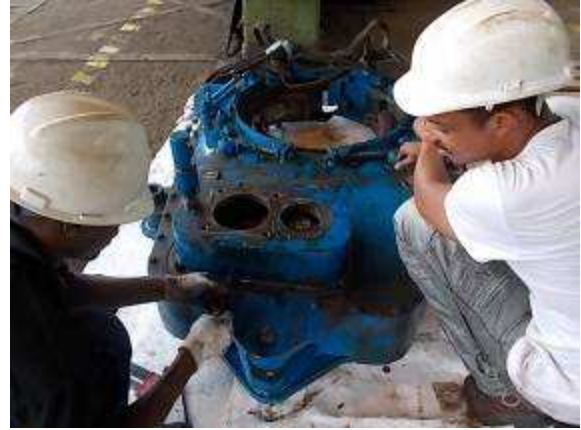
P62) Jetzt wird es geöffnet.

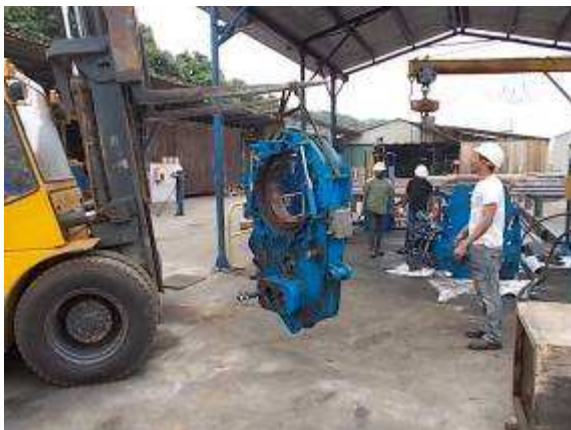
P61) Das Innenelement wird ausgebaut zum zerlegen.

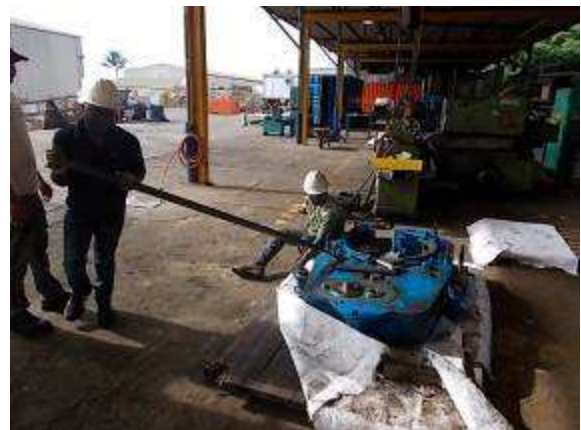
P64) Mit grossen Verlängerungen musste ein Teil der Schrauben geöffnet werden.

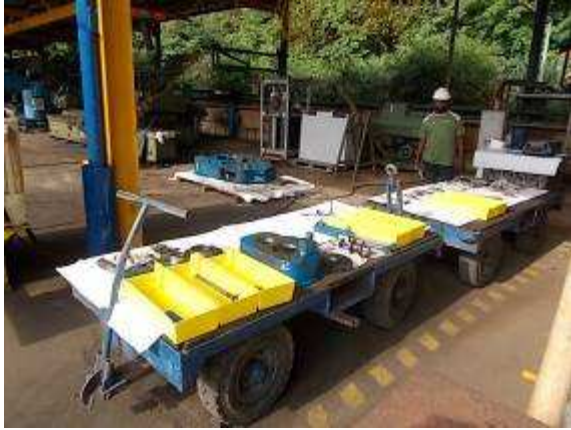
P65) Ordnung und sauberes Zerlegen hilft, dass keine Montage Fehler passieren.

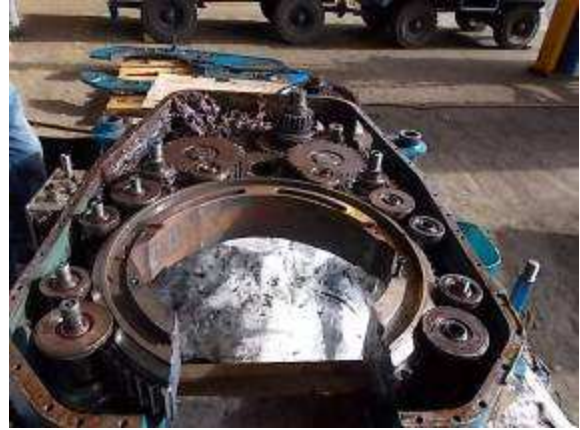
P68) Eine gute Reinigung und Revision schadet hier so oder so nichts.

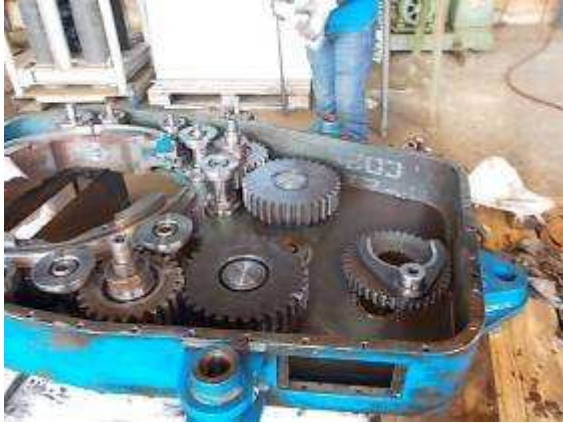
P70a: Gereinigtes Getriebe nach der Ersatzteilaufnahme

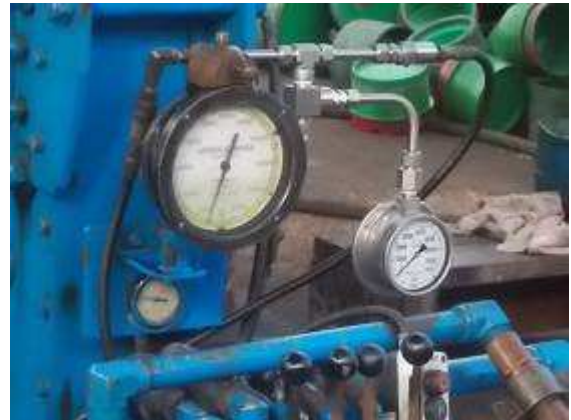
P72) Eine erweiterte Manometer Lösung erleichtert das Arbeiten an der Maschine.

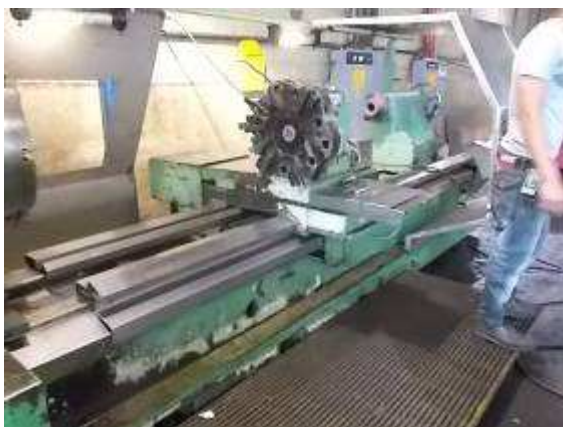
P75) Carlo und Yoba als Chef, Stellvertreter Antonio und Alberto und auszuführende Bambi und Lito, müssen uns jetzt monatlich 1 Photobericht machen, wo alles kontrolliert wird. Zur alten Zeit haben die Operateure immer Oel und Fett in die Hand genommen. Leider hält diese gute Tat heute bald keiner mehr für notwendig. Wir müssen auch die Supervisor und Vorarbeiter der Abteilung, zu Kontrollgängen bewegen.
