Foto Bericht Sammel Information Wiap 2016 WU500

Foto Bericht Umbau Heyligenstaedt Schaben
WU140

11 Foto Bericht Schaben **Heyligenstaedt Drehmaschine**

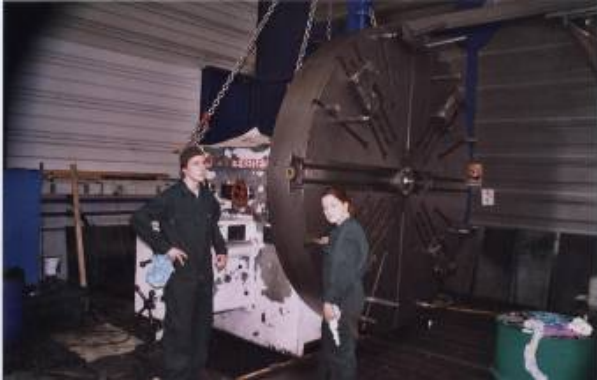
Die Maschine hatte einen Geometriefehler. Der Kunde hat uns gebeten, diesen zu korrigieren. Elektrisch waren noch Schützen und Relais in der Maschine, welche für das Museum waren. Diese wurden auch gleich ersetzt. WU3270

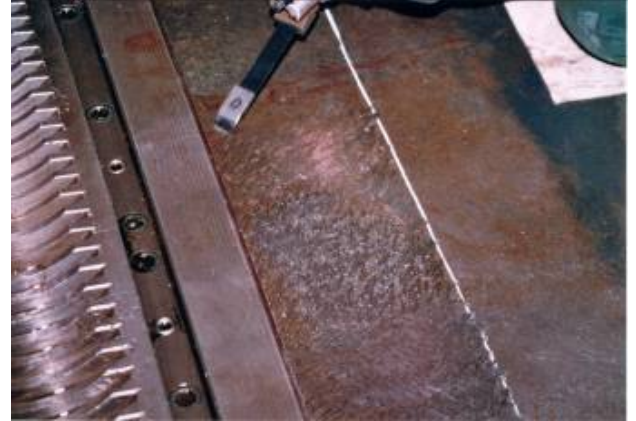
durchgang, je nach Druck, ca. 0.002 bis 0.005 mm entfernt, d.h. wenn ein Fehler im 0.1 mm Bereich ist, muss doch einiges geschabt werden. WU3130

Jetzt wurde der Fehler mit der Schabmaschine korrigiert. In der Regel werden pro Schab-

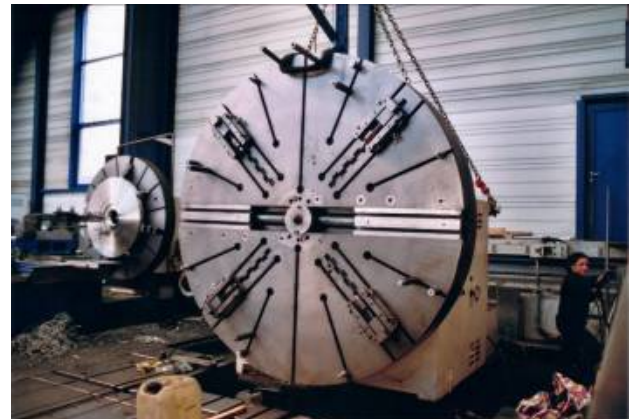
So ein schwerer Spindelstock für jede Messung neu aufsetzen, ist mühsam, d.h. es lohnt sich, genau zu wissen, wieviel Hundertstel wo durch Schaben entfernt werden. Dank der grossen Erfahrung durch viele Umbauten und die intensive Ausbildung bei einem Drehmaschinen Hersteller, konnten alle Mitarbeiter viel lernen und können heute auch ihre Erfahrung weiter verwenden, um eine gute Arbeit auszuführen. WU3025
