Umbauten, Erneuerungen, Retrofit

Foto Bericht Sammel Information Wiap 2016 WU500

20. Revision CNC Drehmaschine
Ölfeldrehmaschine
Bett und Schlitten Wiap
DM4C, Spindelstock Gurutzpe

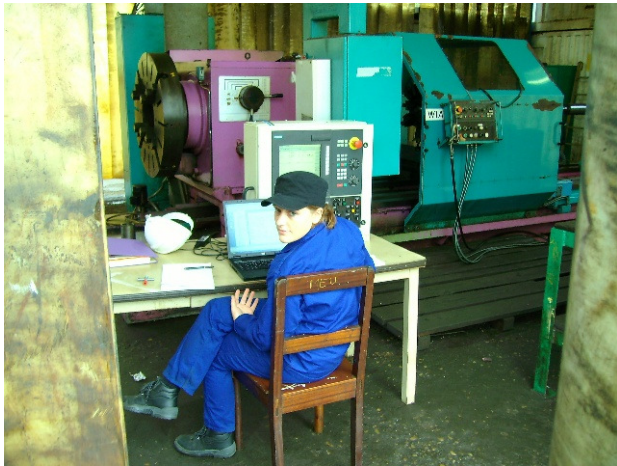
P2: So sah die Maschine vor dem Umbau aus.
Caroline Widmer beim Programmieren

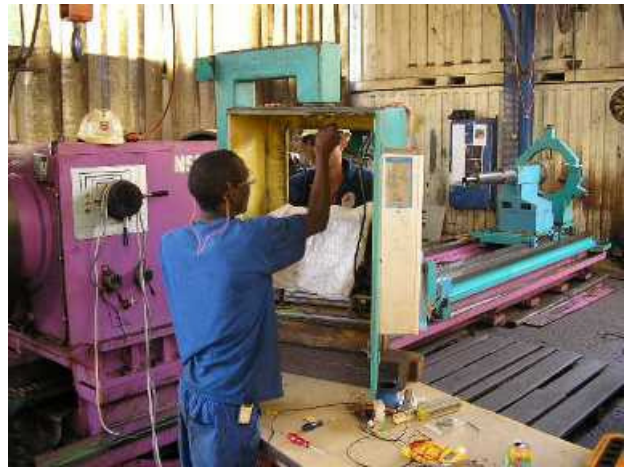
P8: Nun beginnt man mit dem Umbau der CNC.

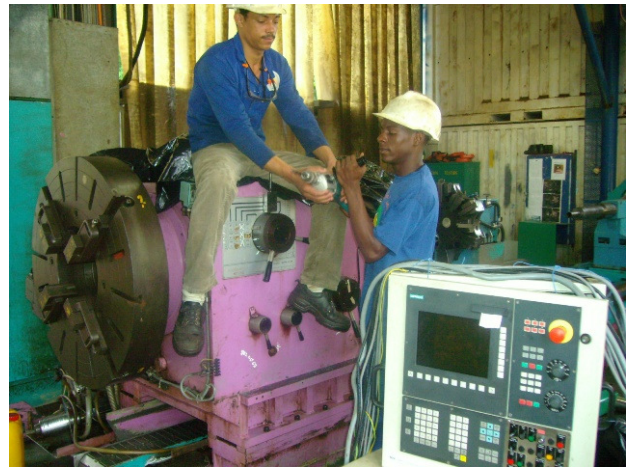
P12: Getriebe Umbau für den Schalteranbau,
damit das Getriebe nicht mehr falsch geschaltet
werden kann. Vor allem, ohne Getriebestufe
keine Drehzahl.

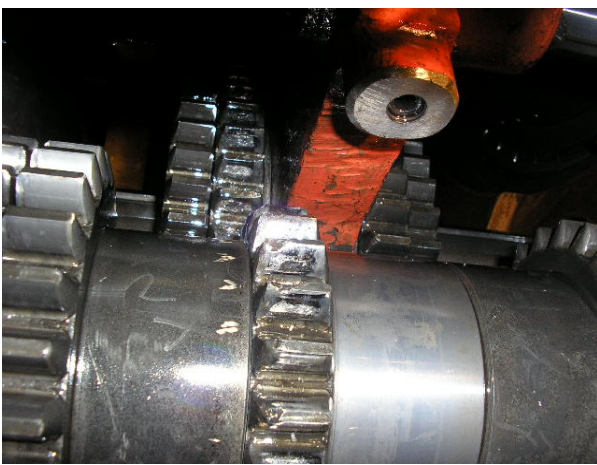
P4: Zahnräder von der Hauptgetriebestufe sind
defekt. Es lagen Zähne am Getriebeboden.
Wir wählen jetzt andere Stufen und verriegeln
elektrisch die Defekten.

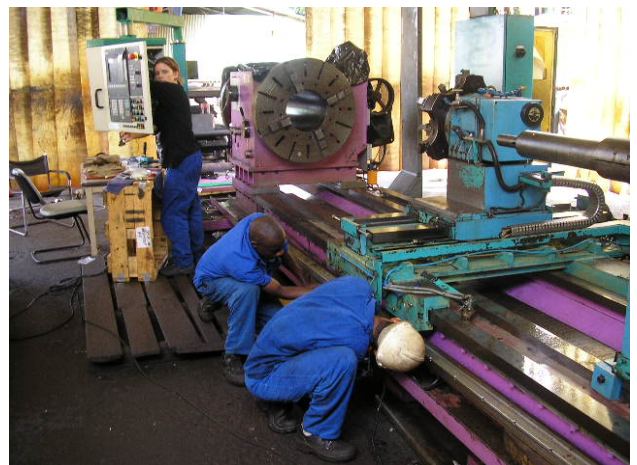
P29: Vorbereitung abheben des Z Schlitten, man sah da auch Spuren und wollte wissen, was los ist

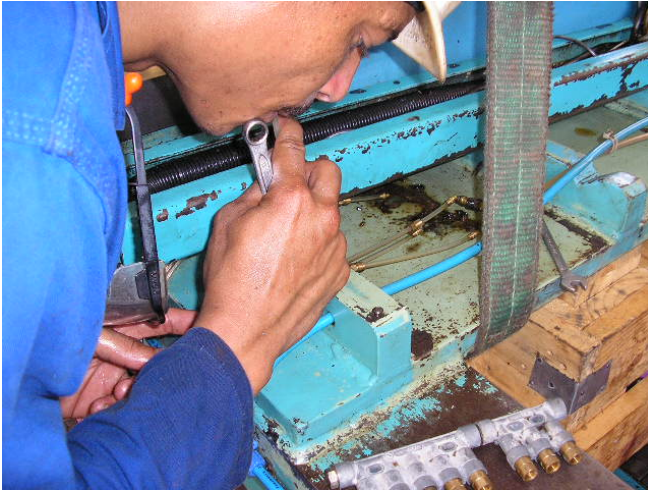
P36: Wichtig: Bevor man den Schlitten runter lässt, muss die Schmierung geprüft werden. An der Maschine hat man vor Monaten anstelle Gleitbahnen Öl, Rostschutz verwendet. Einige Leitungen waren verschlossen, gut dass wir ihn demontierten. Carlo bläst mit dem Mund; wir mit Pressluft.
